**COMUNE DI BOLOGNA  
SETTORE AMBIENTE E VERDE URBANO  
UNITA' QUALITA' AMBIENTALE  
UFFICIO SUOLO ED ATTIVITA' ESTRATTIVE**

**PIANO STRUTTURALE COMUNALE  
QUADRO CONOSCITIVO**

**Contributo conoscitivo in risposta alla Deliberazione della  
Giunta Provinciale n. 13 del 17/01/2006**

**Il sistema naturale e ambientale  
(Aggiornamento Dicembre 2006)**

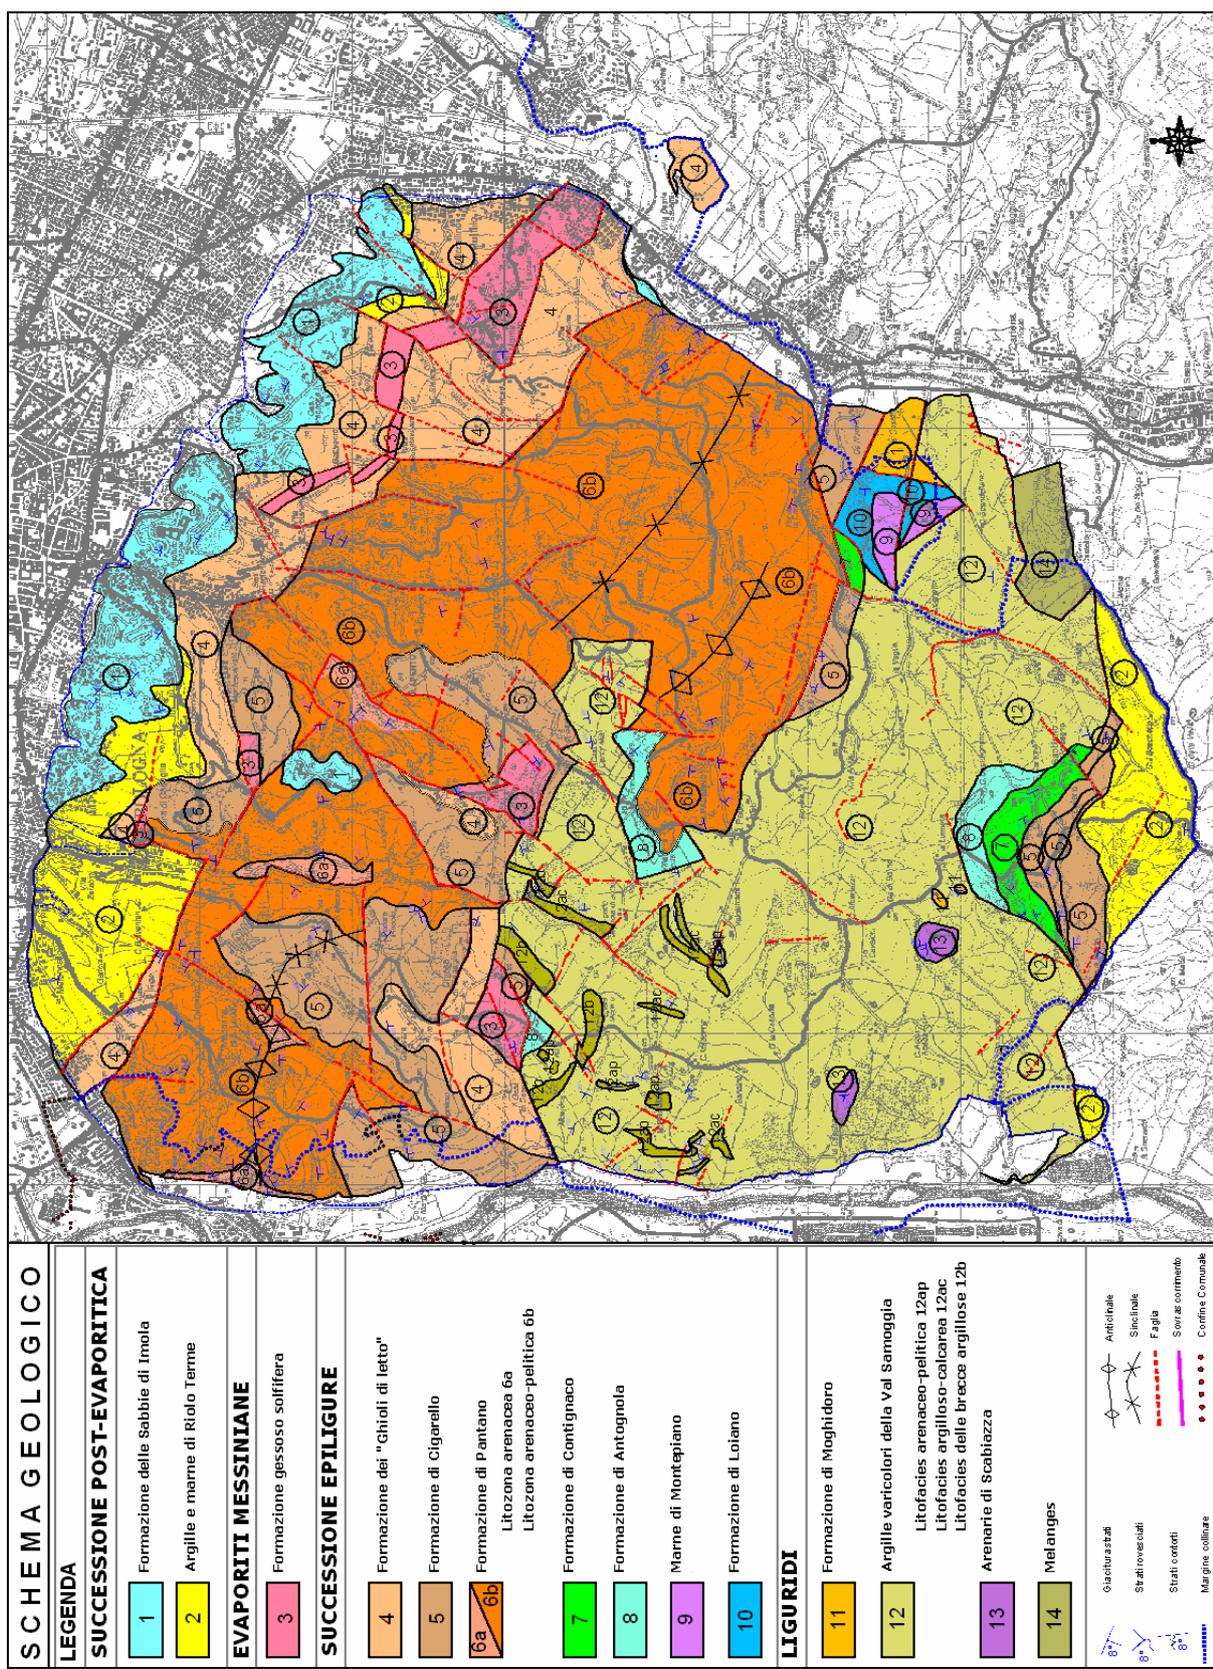
Fig. 2 – Schema geologico semplificato dell'area collinare (scala 1:50.000)

L'area in esame, come si evidenzia in figura 2, che riporta lo schema geologico della zona collinare, può essere divisa in tre porzioni a sviluppo appenninico NO - SE. La prima fascia è rappresentata dalle successioni plio-pleistoceniche intrappenniniche ("sinclinale intrappenninica") che affiorano nella zona sud. La seconda fascia è rappresentata dalle unità del substrato ligure e epiliguri che separano le successioni plio-pleistoceniche intrappenniniche da quelle pedeappenniniche. Le successioni plio-pleistoceniche pedeappenniniche costituiscono la terza fascia che si trova all'estremo lembo settentrionale dell'area studiata con la sequenza neogenico-quadernaria del margine appenninico-padano.

Di seguito si riporta una breve descrizione delle unità geologiche presenti sul territorio collinare. Viene inoltre riportata la sigla di identificazione delle unità utilizzata nella cartografia geologica della RER in scala 1:10.000, e il n° identificativo della Fig. 2.

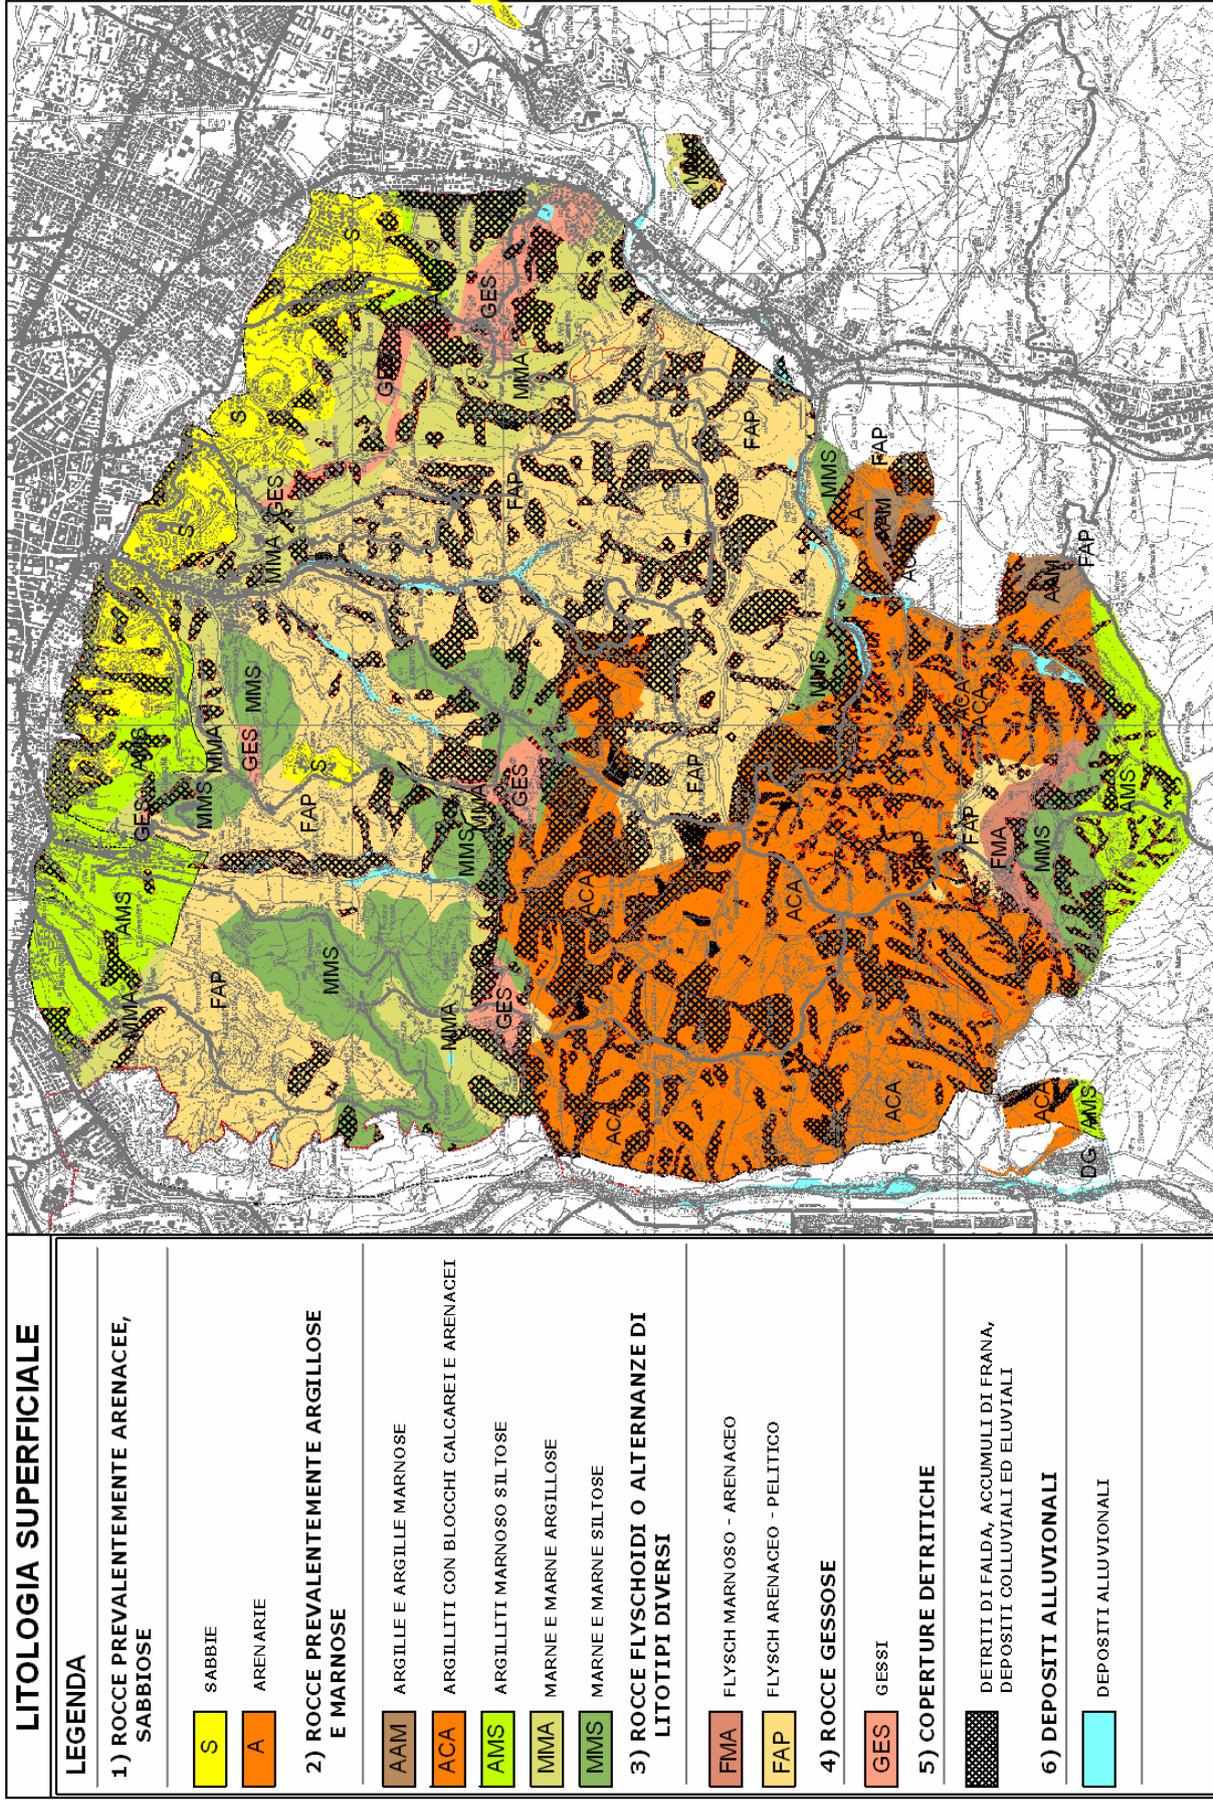
Fig. 3 – Litologia superficiale dell'area collinare (scala 1:50.000)

1. Coperture detritiche;
2. Rocce prevalentemente arenacee, sabbiose;
3. Rocce prevalentemente argillose e marnose;
4. Rocce flyschoidi o alternanze di litotipi diversi
5. Rocce gessose
6. Depositi alluvionali

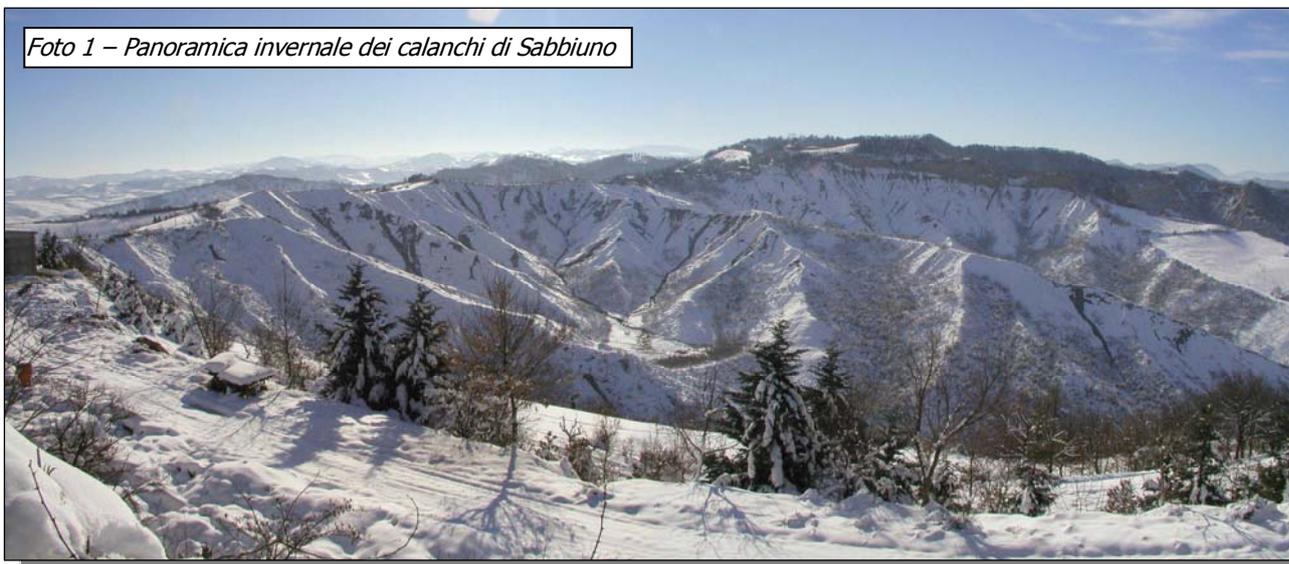
*Foto 1 – Panoramica invernale dei calanchi di Sabbiuono*

Nel settore meridionale del territorio Comunale è presente un esteso apparato calanchivo all'interno del bacino idrografico del Rio Rii (Foto 1), che si estende anche nel limitrofo Comune di Sasso Marconi. Il substrato è rappresentato da argille che rappresentano una deposizione pliocenica di mare profondo, alle quali si sovrappongono litotipi sabbiosi di ambiente costiero che affiorano immediatamente a sud formando il contrafforte pliocenico, che si eleva ad un'altezza di circa 700 metri.

Da un punto di vista geomorfologico il calanco può definirsi "tipico" ed è caratterizzato da un'elevata densità di drenaggio, configurazione dentritica convergente, notevole acclività delle pareti, presenza di creste e vallecole strette e

profonde. L'erosione superficiale è molto spinta e frequenti sono i movimenti gravitativi del tipo colata di fango.

I calanchi di Sabbiuono rappresentano un sistema di assoluta rilevanza sia sotto il profilo paesistico che di quello scientifico in relazione alla peculiarità geologica e geomorfologia che essi rappresentano. Da non sottovalutare inoltre l'aspetto storico legato alla presenza di un monumento che ricorda cento caduti della Resistenza (Foto 2), attraverso una serie di blocchi di pietra collocati a ridosso del ciglio del calanco che recano incisi i nomi e da una simbolica cortina di cemento armato.

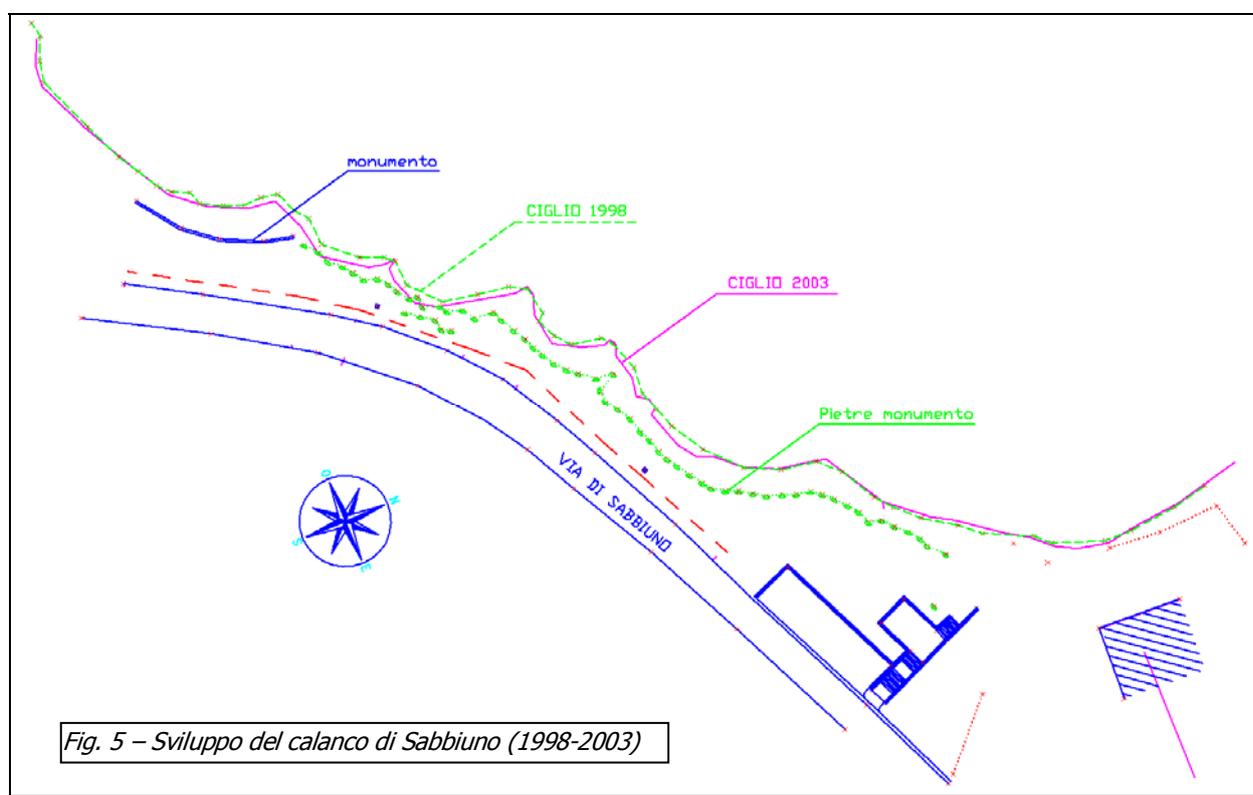
Fig. 5 – Sviluppo del calanco di Sabbiuno (1998-2003)

L'area calanchiva, come hanno mostrato recenti studi, ha subito negli ultimi decenni un'accelerazione dell'erosione registrando preoccupanti arretramenti con coinvolgimenti diretti del monumento e della strada comunale come mostra la fig. 5, nella quale sono riportate le posizioni del ciglio superiore del calanco nel 1998 e 2003.

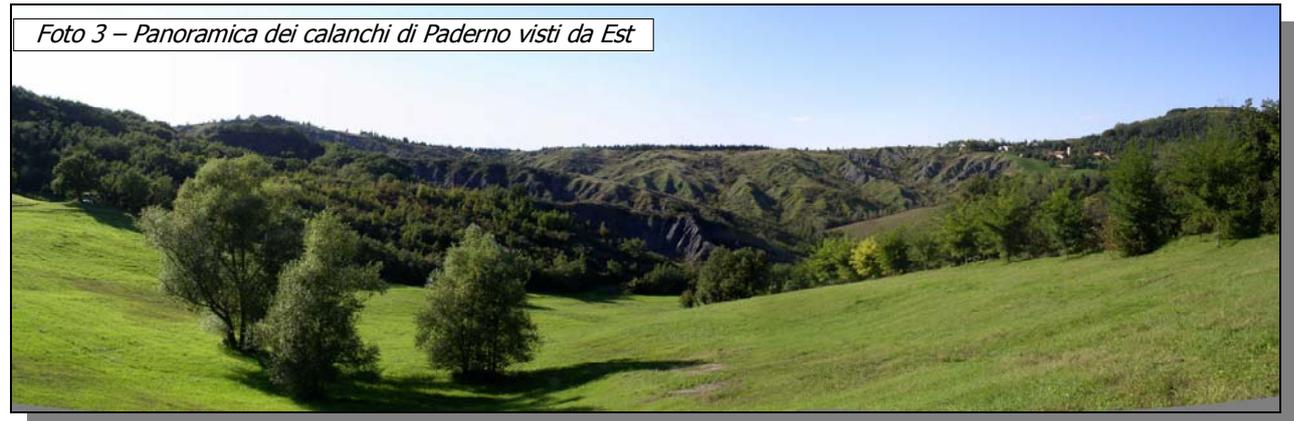
A Sud del M. Paderno, lungo il corso del Rio Torriane, si apre un ampio anfiteatro calanchivo che si trova a ridosso della Via dei Colli (Foto 3).

Queste strutture calanchive rivestono, come le precedenti, un'importanza paesaggistica rilevante anche se il differente substrato geologico rappresentato dai depositi argillosi caotici della formazione denominata "Argille varicolori della Val Samoggia", fa sì che l'apparato calanchivo, sebbene esteso, risulti meno sviluppato, e con una significativa presenza di porzioni parzialmente vegetate.

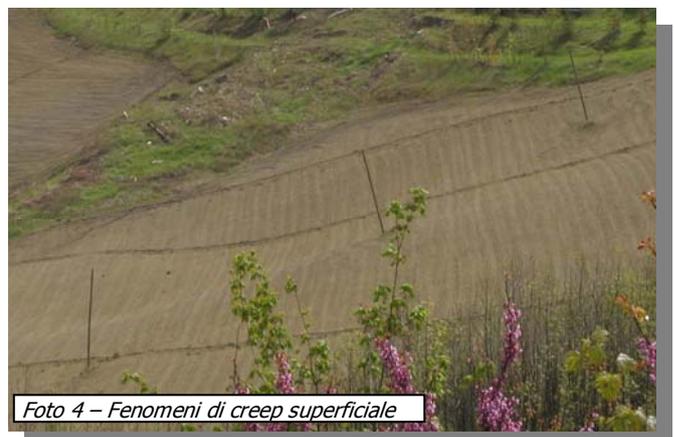
Tra i movimenti di massa rilevabili sul territorio sono stati localmente individuati i fenomeni di "creep" (Foto 4), che pur non essendo catastrofici come le frane possono produrre ingenti danni, e che interessano in prevalenza i terreni argillosi pliocenici. Si tratta di movimenti che interessano la parte corticale di una pendice, cioè il suolo o la parte più superficiale del detrito o la parte alterata della roccia in posto. Non esiste una vera e propria superficie di scivolamento e lo spostamento della massa, che può verificarsi anche su

versanti a pendenza limitata, è dovuto a piccoli movimenti di ciascun frammento detritico rispetto all'altro in cui il fattore principale di innesco è rappresentato dalla gravità. Le superfici lungo le quali avviene il movimento sono generalmente di neoformazione e si localizzano in corrispondenza della profondità raggiunta dall'imbibizione. Dal punto di vista cinematico si tratta di un fenomeno lento, che al massimo raggiunge la velocità di qualche decimetro per anno. È riconoscibile dalla presenza di piccole ondulazioni, lobi e decorticazioni del terreno.

Le cause sono in genere gli agenti atmosferici, e sono legate prevalentemente a variazioni del contenuto d'acqua del terreno. Le manifestazioni superficiali sono date dall'inclinazione di alberi, pali delle linee elettriche e telefoniche e lesioni sui fabbricati e dei muri di sostegno e la deformazione di massicciate stradali.

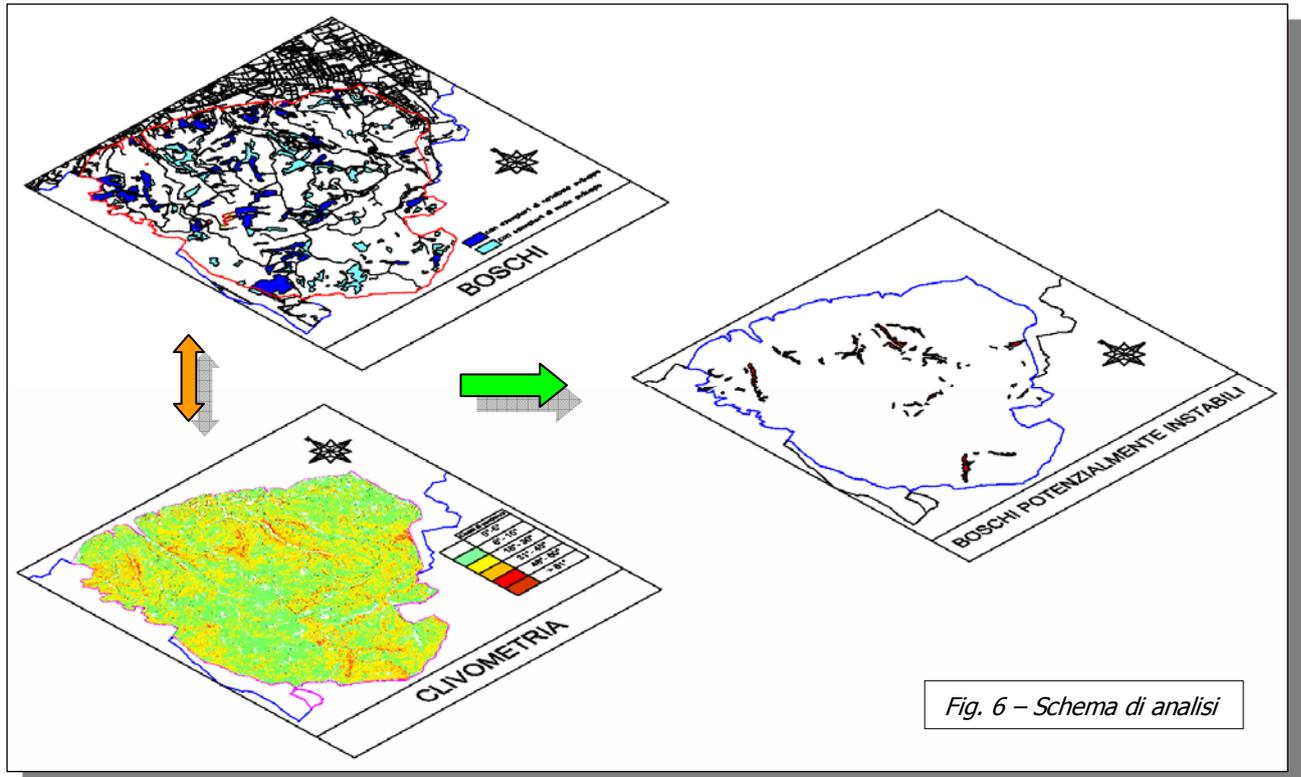
Fig. 6 – Schema di analisi

Si è quindi ritenuto di attivare una specifica indagine con la finalità di individuare sul territorio collinare le zone in cui tali fenomeni hanno maggiore probabilità di verificarsi. In particolare (Figura 6) si è prodotta una dettagliata carta clivometrica sulla quale sono state riportate le formazioni boschive presenti sul territorio ed estrapolate le zone in cui la presenza di boschi unitamente a condizioni di acclività del versante con pendenze superiori a 30° determinano maggiori condizioni di rischio.

Il risultato di tale elaborazione viene riassunto in fig. 6.

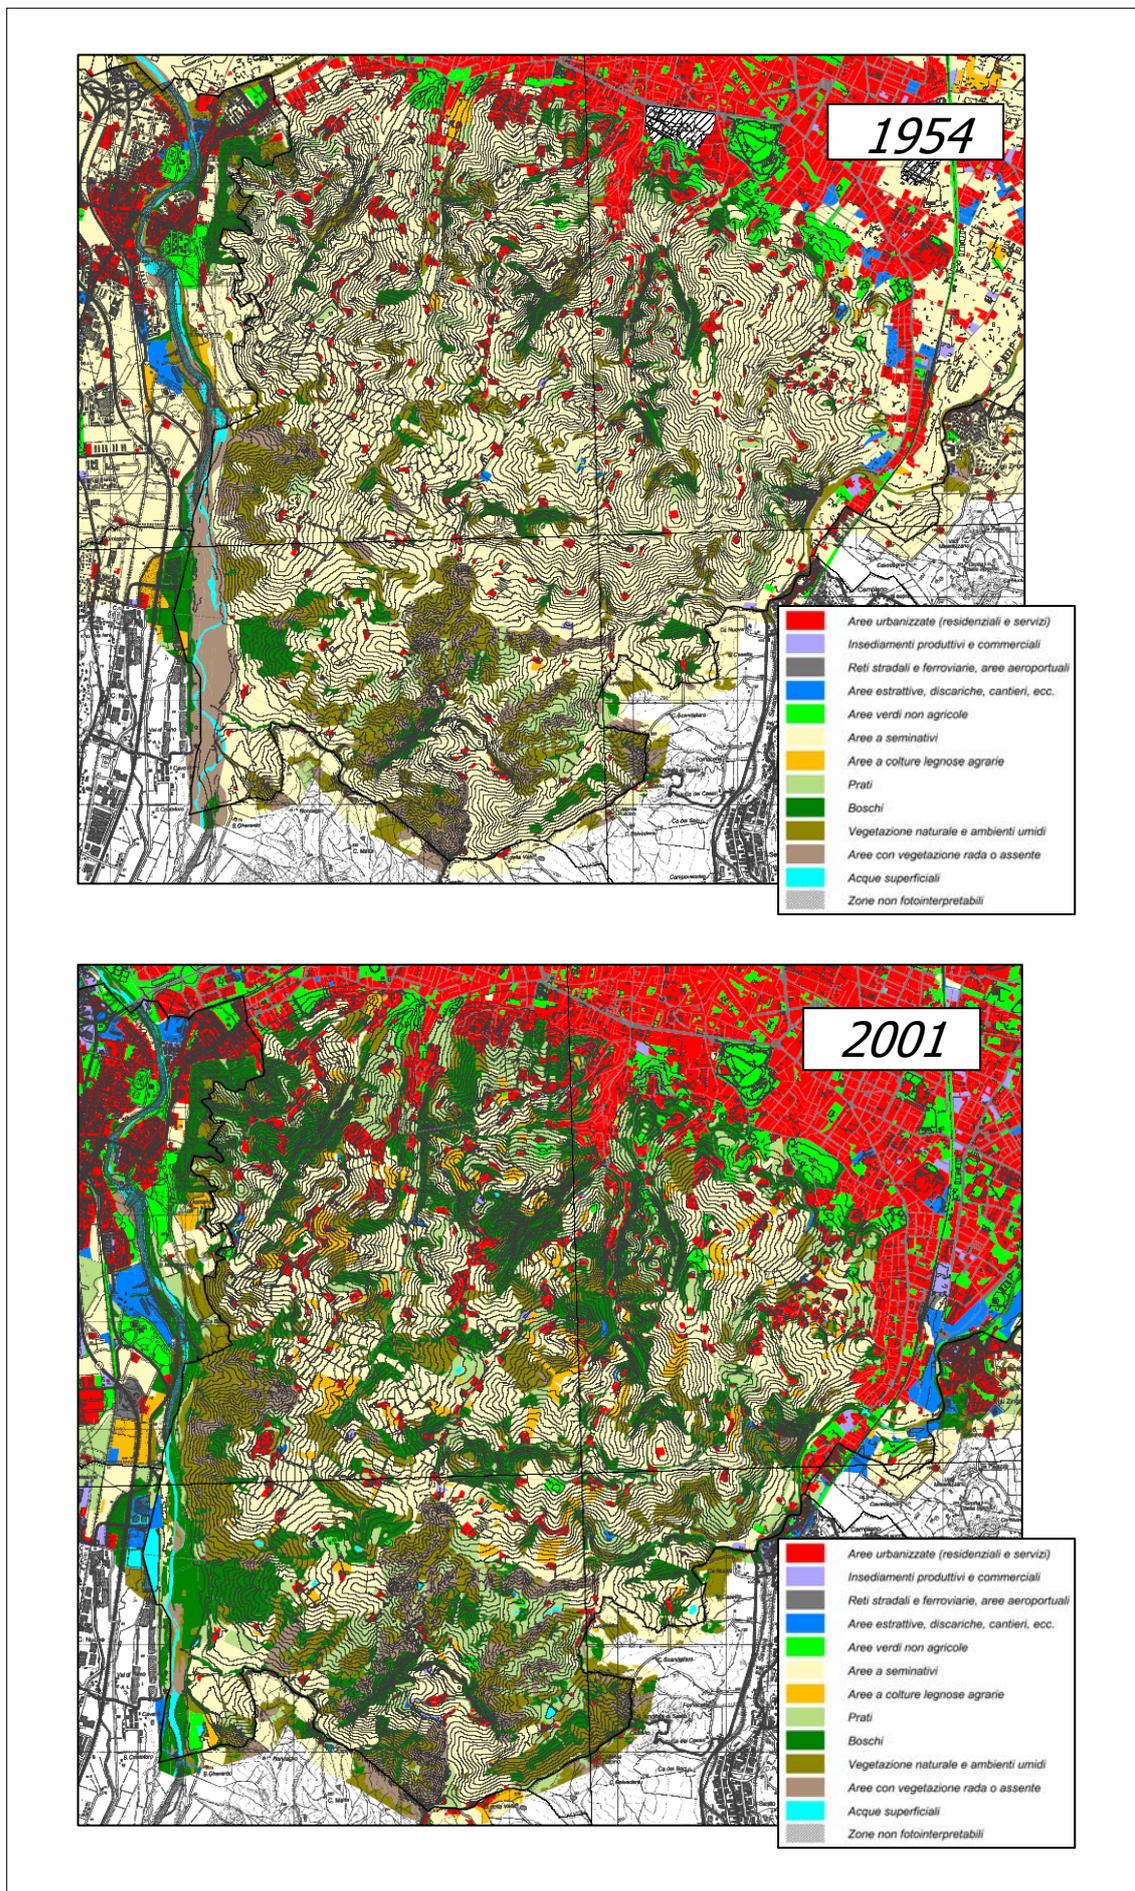
Figura 9 – Confronto uso del suolo 1954-2001

Rispetto agli ultimi dati riportati occorre sottolineare che nell'area collinare del Comune di Bologna, la quale non ha subito, al contrario della pianura, processi di urbanizzazione significativi, il fenomeno ha una maggiore intensità, ed è legato principalmente al progressivo abbandono delle pratiche agricole. Abbiamo quindi che i seminativi, (semplici o arborati), sono stati sostituiti con vegetazione arbustiva, arborea rada e cespuglieti, prati e prati-pascolo, anche arborati non destinati all'allevamento brado del bestiame. La frammentazione della proprietà fondiaria hanno poi favorito processi di naturalizzazione della collina, che si sono manifestati nello sviluppo di boschi spontanei nati, appunto, da abbandono dell'agricoltura, verso coperture arbustive ed arboree che non hanno ancora raggiunto, per molte aree, una maturità ecosistemica apprezzabile.

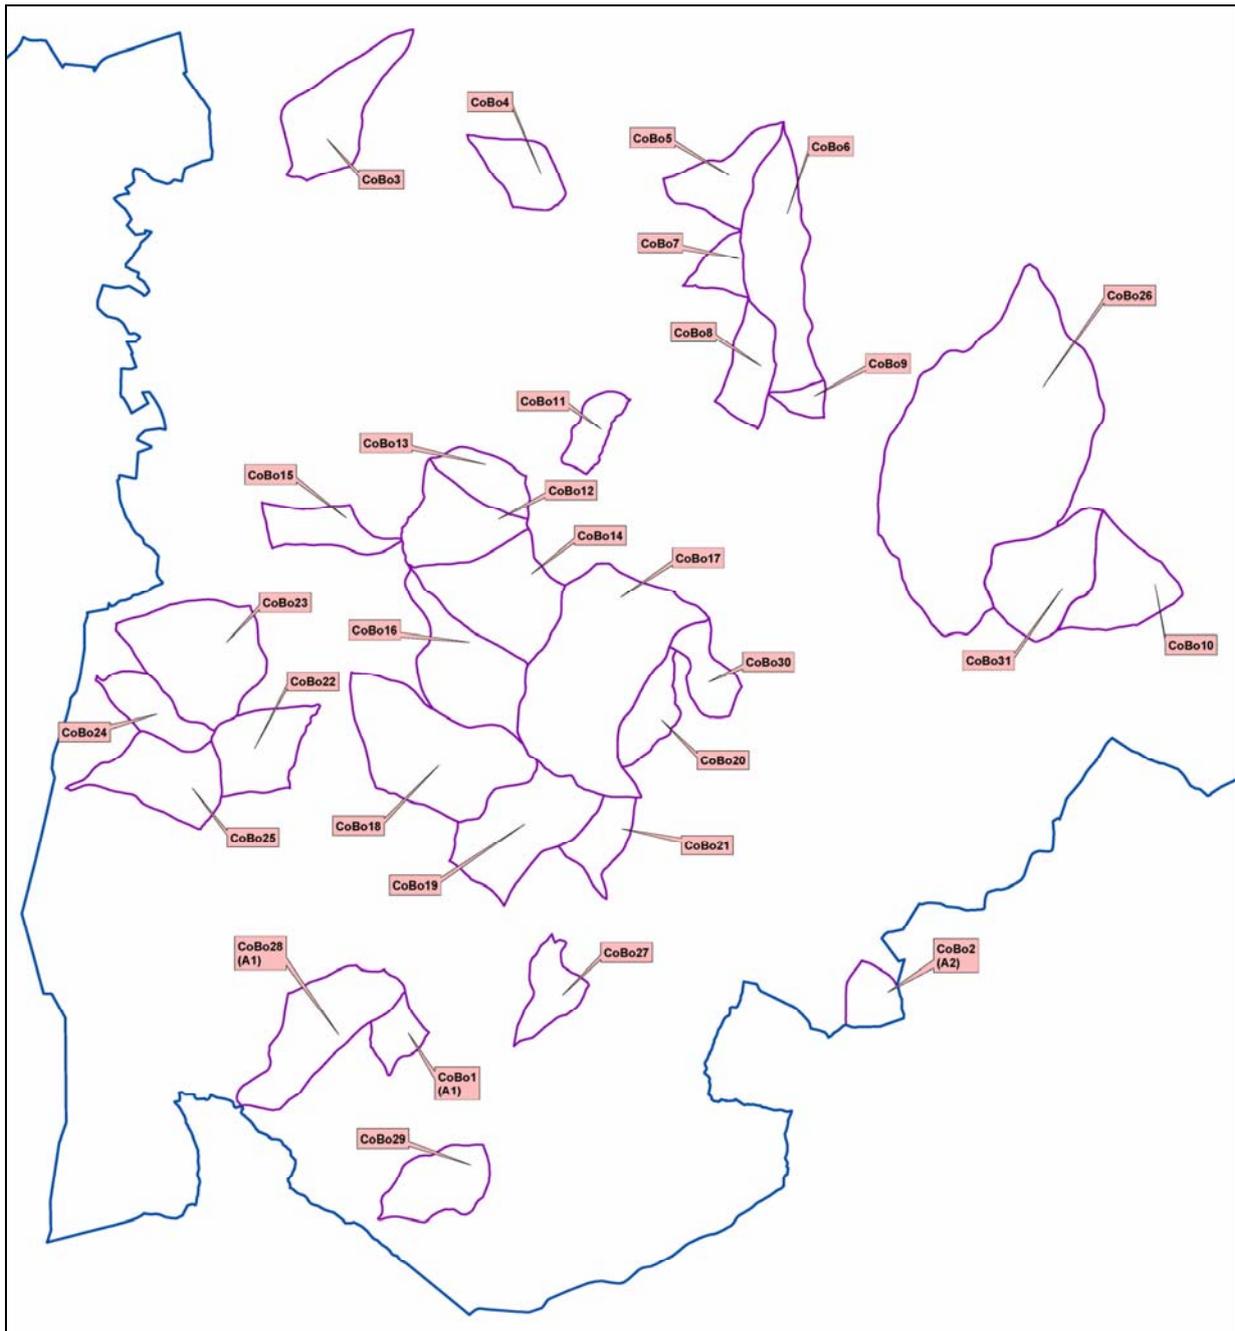
Fig. 11 – Zonizzazione U.I.E.

Resta inteso che per le aree zonizzate dovranno essere applicate le norme di piano relative alle aree a rischio da frana perimetrate e zonizzate di cui all'art. 6.2 delle N.T.A. del P.T.C.P.

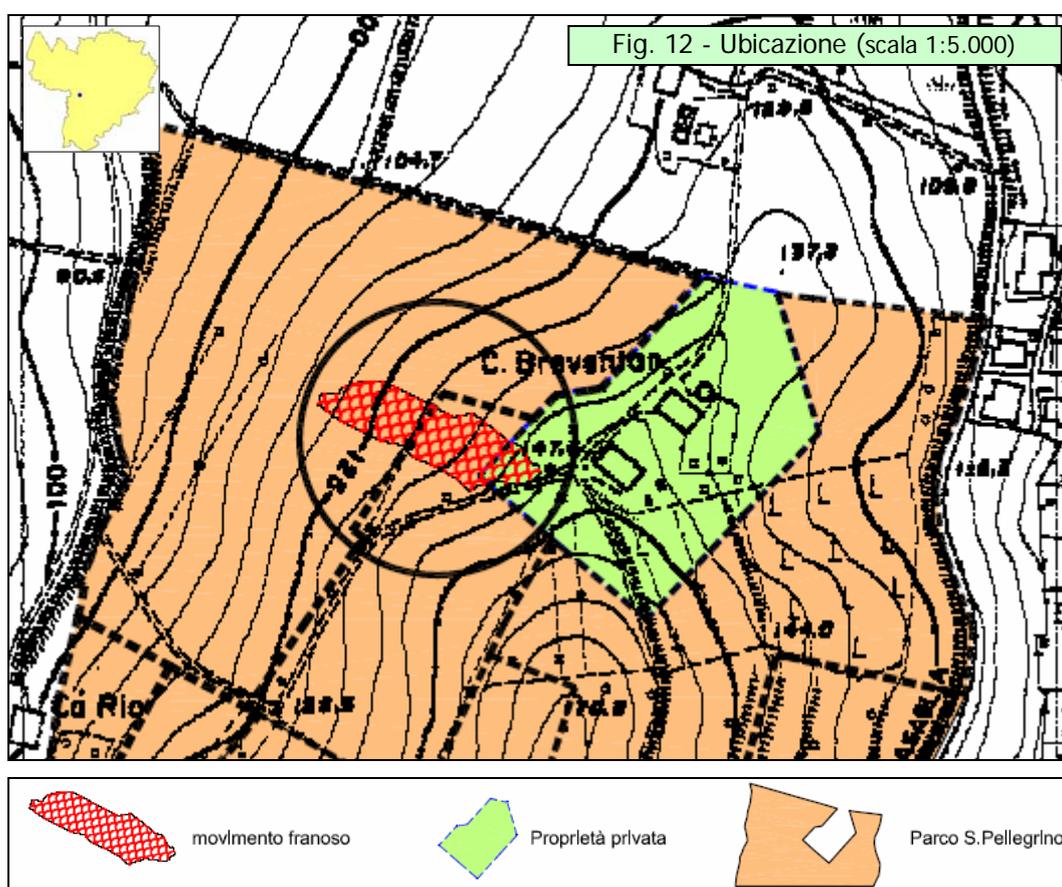
Il movimento franoso si è sviluppato nell'autunno del 2002 lungo il fianco occidentale della dorsale ricompresa tra il Rio Meloncello ed il Torrente Ravone (Fig.12), tra le quote 146 e 118 m s.l.m., lungo un versante caratterizzato da una pendenza uniforme di circa 12-13° (Foto n° 5, 6, 7 e 8), coinvolgendo direttamente i terreni della copertura eluvio-colluviale.

Si tratta di un settore del pendio caratterizzato dalla presenza di una estesa superficie prativa che discende regolarmente raggiungendo a ovest il Rio Meloncello, che si differenzia da quello settentrionale dove maggiore è lo sviluppo di arbusteti e boscaglia. Nel settore meridionale il pendio risulta interrotto da alcune scarpate lungo le quali si sviluppano i percorsi del Parco S. Pellegrino.

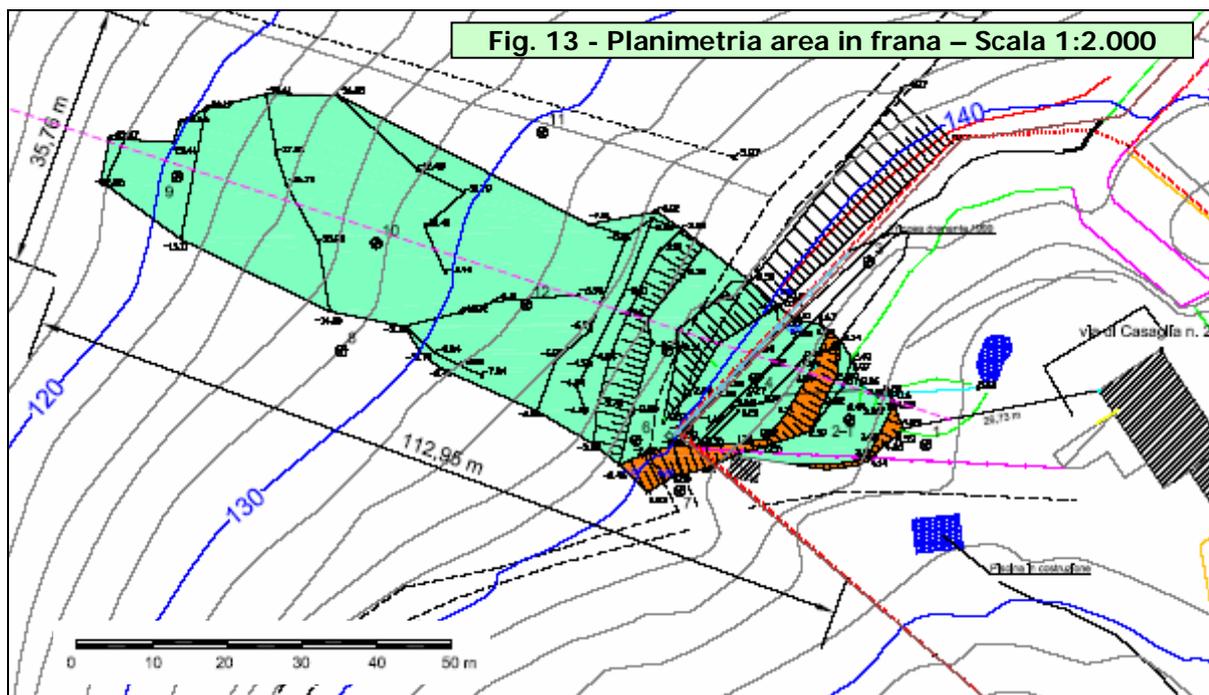
metri e lunghezza di circa 37 metri (Figura 13), mentre quella più a monte ha un'altezza di circa 1 metro e lunghezza inferiore pari a circa 22 metri e rappresenta un richiamo secondario del coronamento principale della frana. La distanza minima della nicchia di distacco dai fabbricati esistenti a monte risulta di poco inferiore ai 27 metri. A valle il corpo di frana risulta caratterizzato morfologicamente da marcate ondulazioni del terreno con la presenza di scarpate secondarie, fratture e crepe longitudinali e trasversali e zone in contropendenza nelle quali si osservano ristagni d'acqua, che testimoniano come il fattore acqua sia determinante nell'innescare del movimento. In termini classificatori siamo in presenza di una frana di scivolamento con caratteristiche rotazionali.

Il movimento franoso ha interessato nella parte sommitale l'area cortiliva di alcuni edifici esistenti adibiti a civile abitazione realizzati nel 1999. I terreni coinvolti dal movimento franoso sono costituiti dalla coltre eluvio-colluviale di copertura al substrato argilloso e le indagini eseguite, hanno evidenziato abbastanza nettamente come la superficie di scivolamento sia collocata ad una profondità pari a circa 3 metri, e come i terreni coinvolti presentino caratteristiche geomeccaniche molto scadenti.

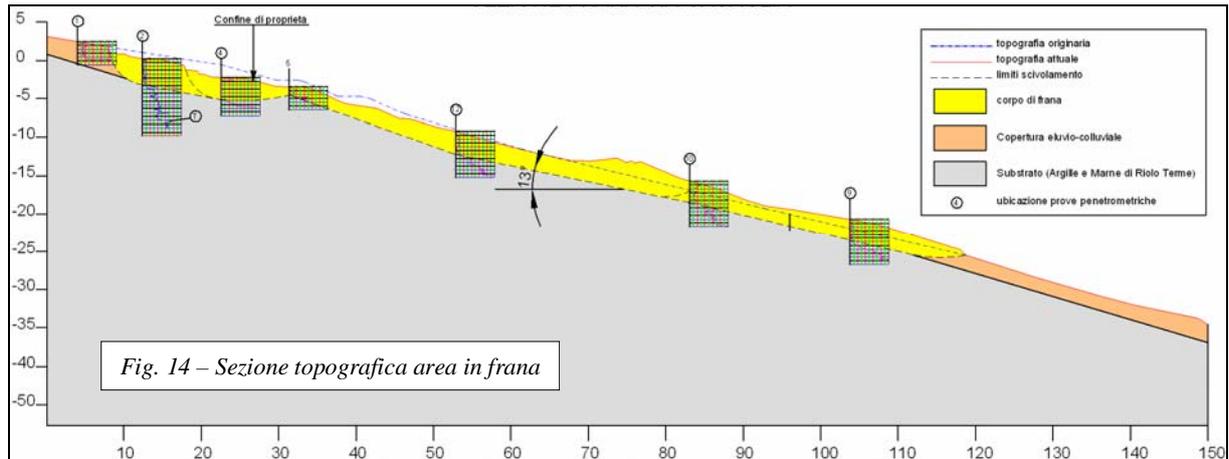
La ricostruzione della superficie di scivolamento è stata effettuata lungo una sezione topografica longitudinale ottenendo quanto riportato nella fig. 14.

Le analisi e le osservazioni effettuate individuano l'acqua di infiltrazione come la causa principale del movimento franoso, soprattutto a seguito di un autunno come quello del 2002 caratterizzato da abbondanti precipitazioni. In tale situazione infatti l'acqua accumulandosi nei terreni superficiali ha avuto un duplice effetto, producendo un "rammollimento" degli stessi con annullamento della coesione e riduzione dell'angolo di resistenza al taglio e incrementando inoltre la pressione interstiziale lungo la potenziale superficie di scivolamento, con riduzione degli sforzi normali efficaci e conseguente riduzione della resistenza al taglio lungo la superficie stessa.

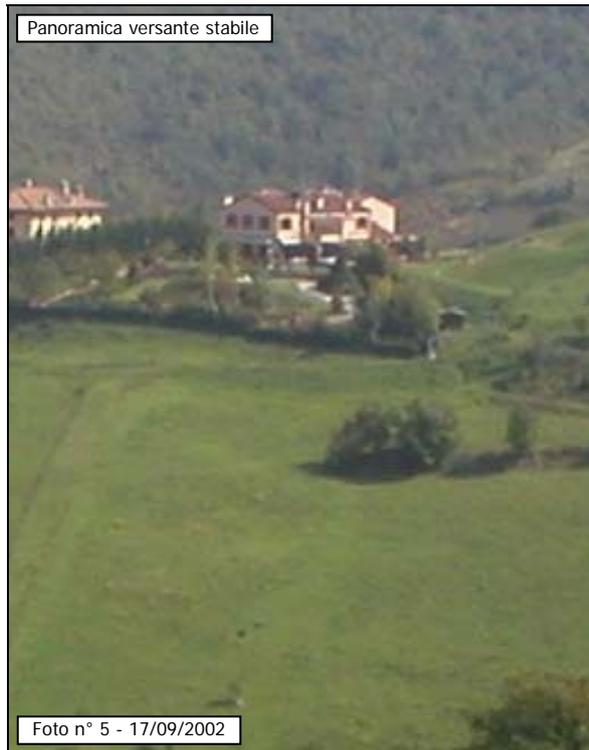
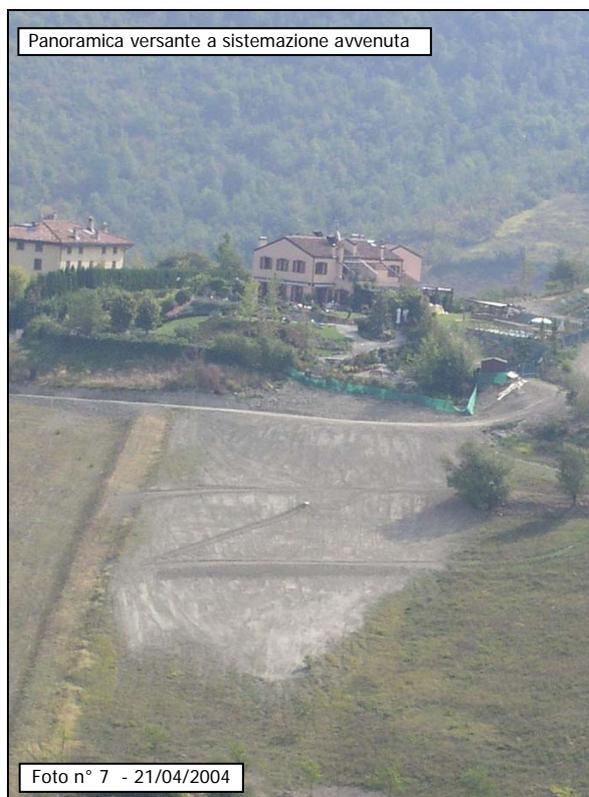
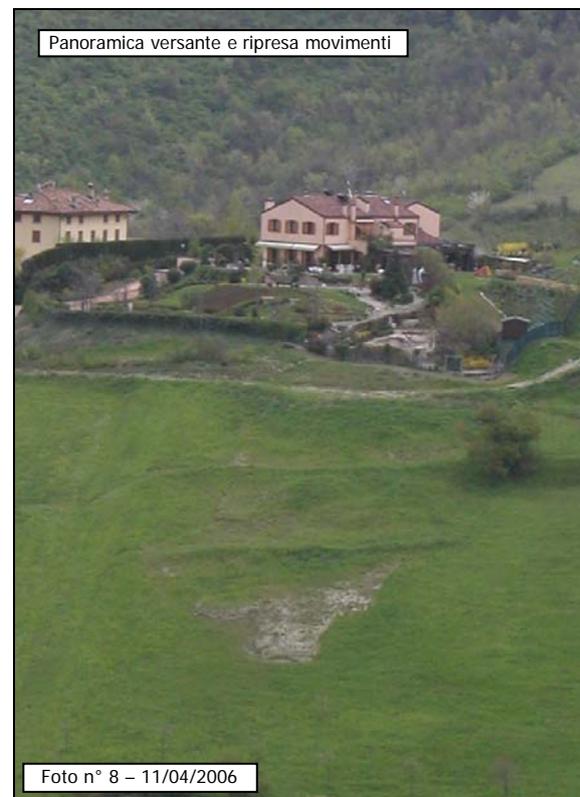
Panoramica area in frana nel Parco S.Pellegrino lungo il versante orientale del Rio Meloncello (successione temporale)

Nella situazione descritta hanno probabilmente giocato un ruolo non secondario le modifiche morfologiche operate nel 1999 durante la realizzazione dei fabbricati immediatamente a monte della frana, con riporti di terreno che con il loro sovraccarico possono aver agevolato l'innescò del movimento.

A tutt'oggi sono eseguiti interventi di sistemazione sulle aree in proprietà privata con l'esecuzione di drenaggi profondi a gravità, mentre in quelle ricomprese nel perimetro del Parco sono stati eseguiti nel 2004 drenaggi superficiale delle acque meteoriche e regolarizzazione morfologica del versante. Nel 2006 si è assistito ad una ripresa dei movimenti che hanno portato alla redazione di un progetto di sistemazione definitiva di tale porzione di versante, con la previsione di esecuzione di drenaggi superficiali e profondi al fine di risolvere definitivamente i problemi di stabilità. Nelle foto seguenti viene riportato lo sviluppo temporale degli eventi che hanno interessato il versante.

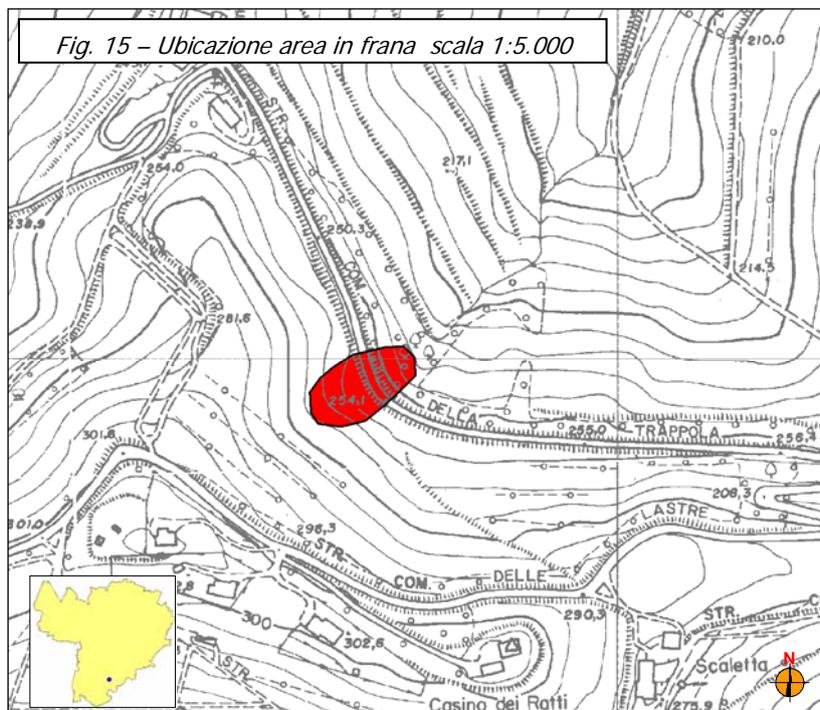
Questo movimento franoso è avvenuto durante il mese di marzo 2004, a seguito delle intense precipitazioni che hanno caratterizzato tale periodo che rappresentano la causa principale della frana

che ha mobilizzato prevalentemente la copertura detritica di versante, coinvolgendo direttamente la sede stradale di Via della Trappola (fig. 15, foto n° 9), e determinandone la chiusura per diversi mesi. Il substrato geologico dell'area è rappresentata da terreni marnoso-sabbiosi appartenenti alla Formazione di Pantano, ricoperti in tale settore da una coltre eluviale e colluviale dello spessore di alcuni metri.

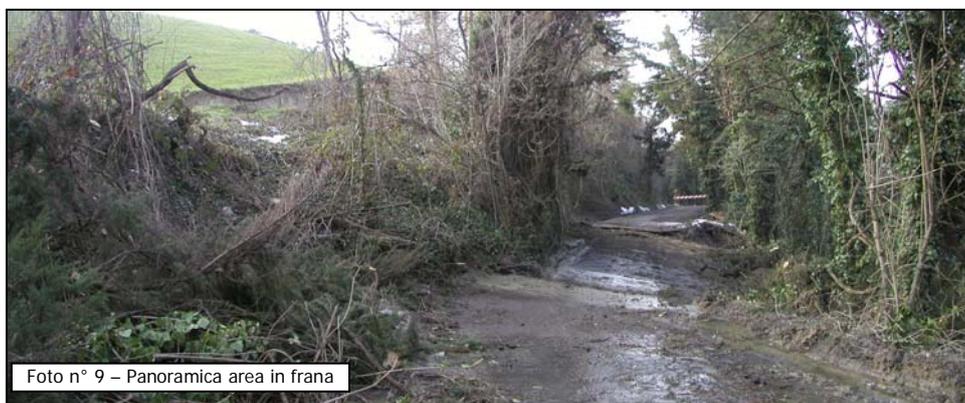
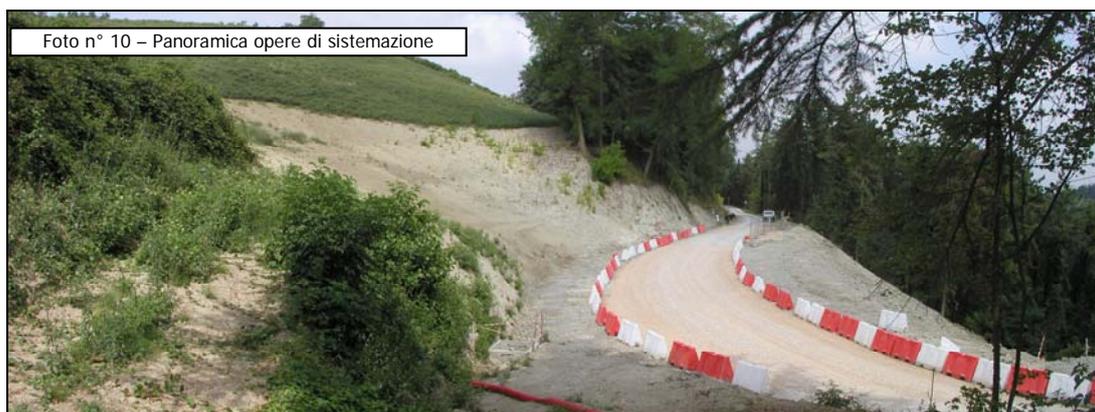
Successivamente sono stati eseguiti le opere di sistemazione dell'area in frana mediante drenaggi superficiali e profondi, e ricostruzione della sede stradale foto n° 10.

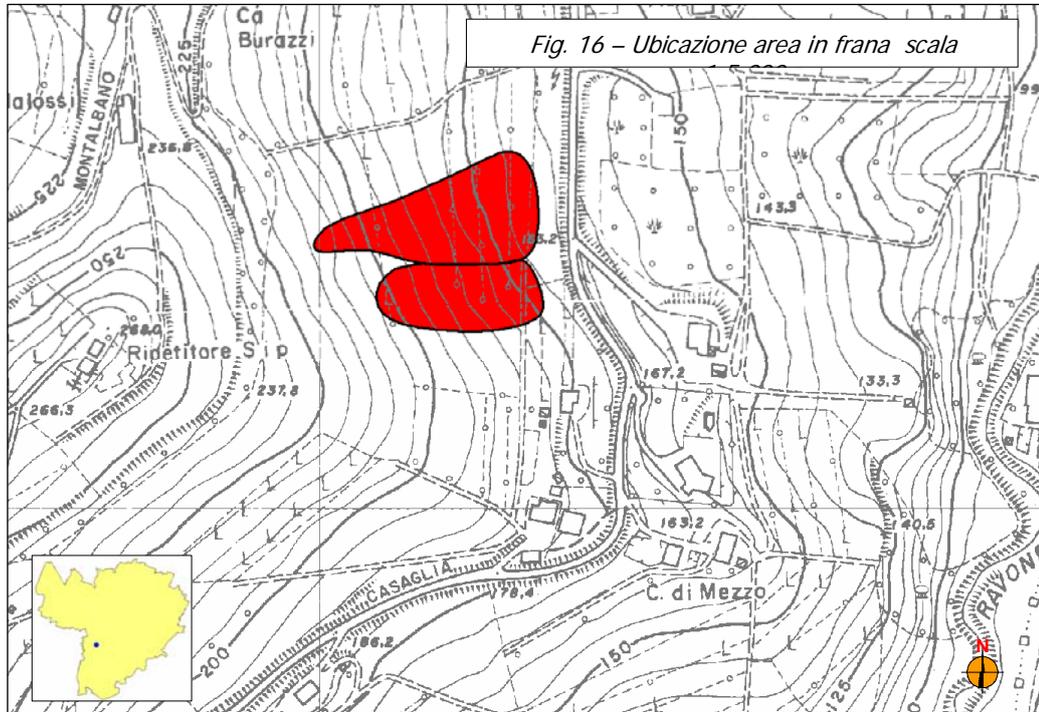
La frana riportata in Fig. 16 rappresenta solo una piccola parte dei movimenti che si sono verificati nei mesi di Marzo - Aprile 2004 nel settore occidentale della collina bolognese.

Come quella descritta in precedenza anche questo movimento gravitativo (foto n° 11) è legato presumibilmente alle intense precipitazioni del periodo, che hanno portato alla completa saturazione della copertura detritica che in tale settore presenta spessori di circa 3 metri, determinando un rammollimento di tali terreni e conseguente riduzione dei parametri geomeccanici di resistenza degli stessi. Il substrato geologico è rappresentato da terreni marnosi siltoso-sabbiosi e talora argillosi della Formazione di Cigarello.

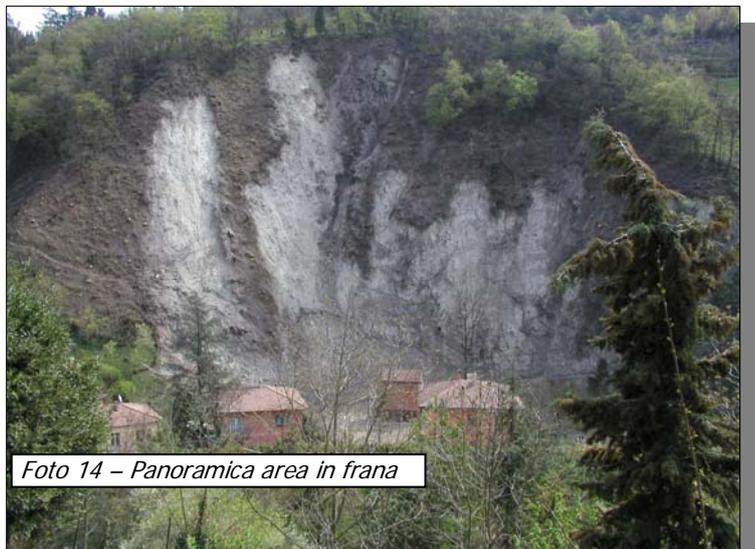
Nel corso del Febbraio – Marzo 2004 (foto n. 12 e 13), la situazione si è ulteriormente aggravata e si è provveduto allo sgombero temporaneo delle abitazioni ubicate immediatamente a ridosso del versante, e successivamente si sono attuati interventi di messa in sicurezza consistiti, nella prima fase, all'aportazione del materiale accumulato alla base e a taglio della vegetazione aqI fine di scongiurare ulteriori franamenti. Nel 2005 sono iniziati gli interventi di 2° fase per la messa in sicurezza dei versanti, mediante la posa di reti (Foto 15). Nelle figure 18 e 19 seguenti viene riportati il modello tridimensione del versante interessato dai movimenti con diverse visuali prospettiche.
