**COMUNE DI BOLOGNA  
SETTORE AMBIENTE E VERDE URBANO  
UNITA' QUALITA' AMBIENTALE  
UFFICIO SUOLO ED ATTIVITA' ESTRATTIVE**

**PIANO STRUTTURALE COMUNALE  
QUADRO CONOSCITIVO**

**Contributo conoscitivo in risposta alla Deliberazione della  
Giunta Provinciale n. 13 del 17/01/2006**

**Il sistema naturale e ambientale  
(Aggiornamento Dicembre 2006)**

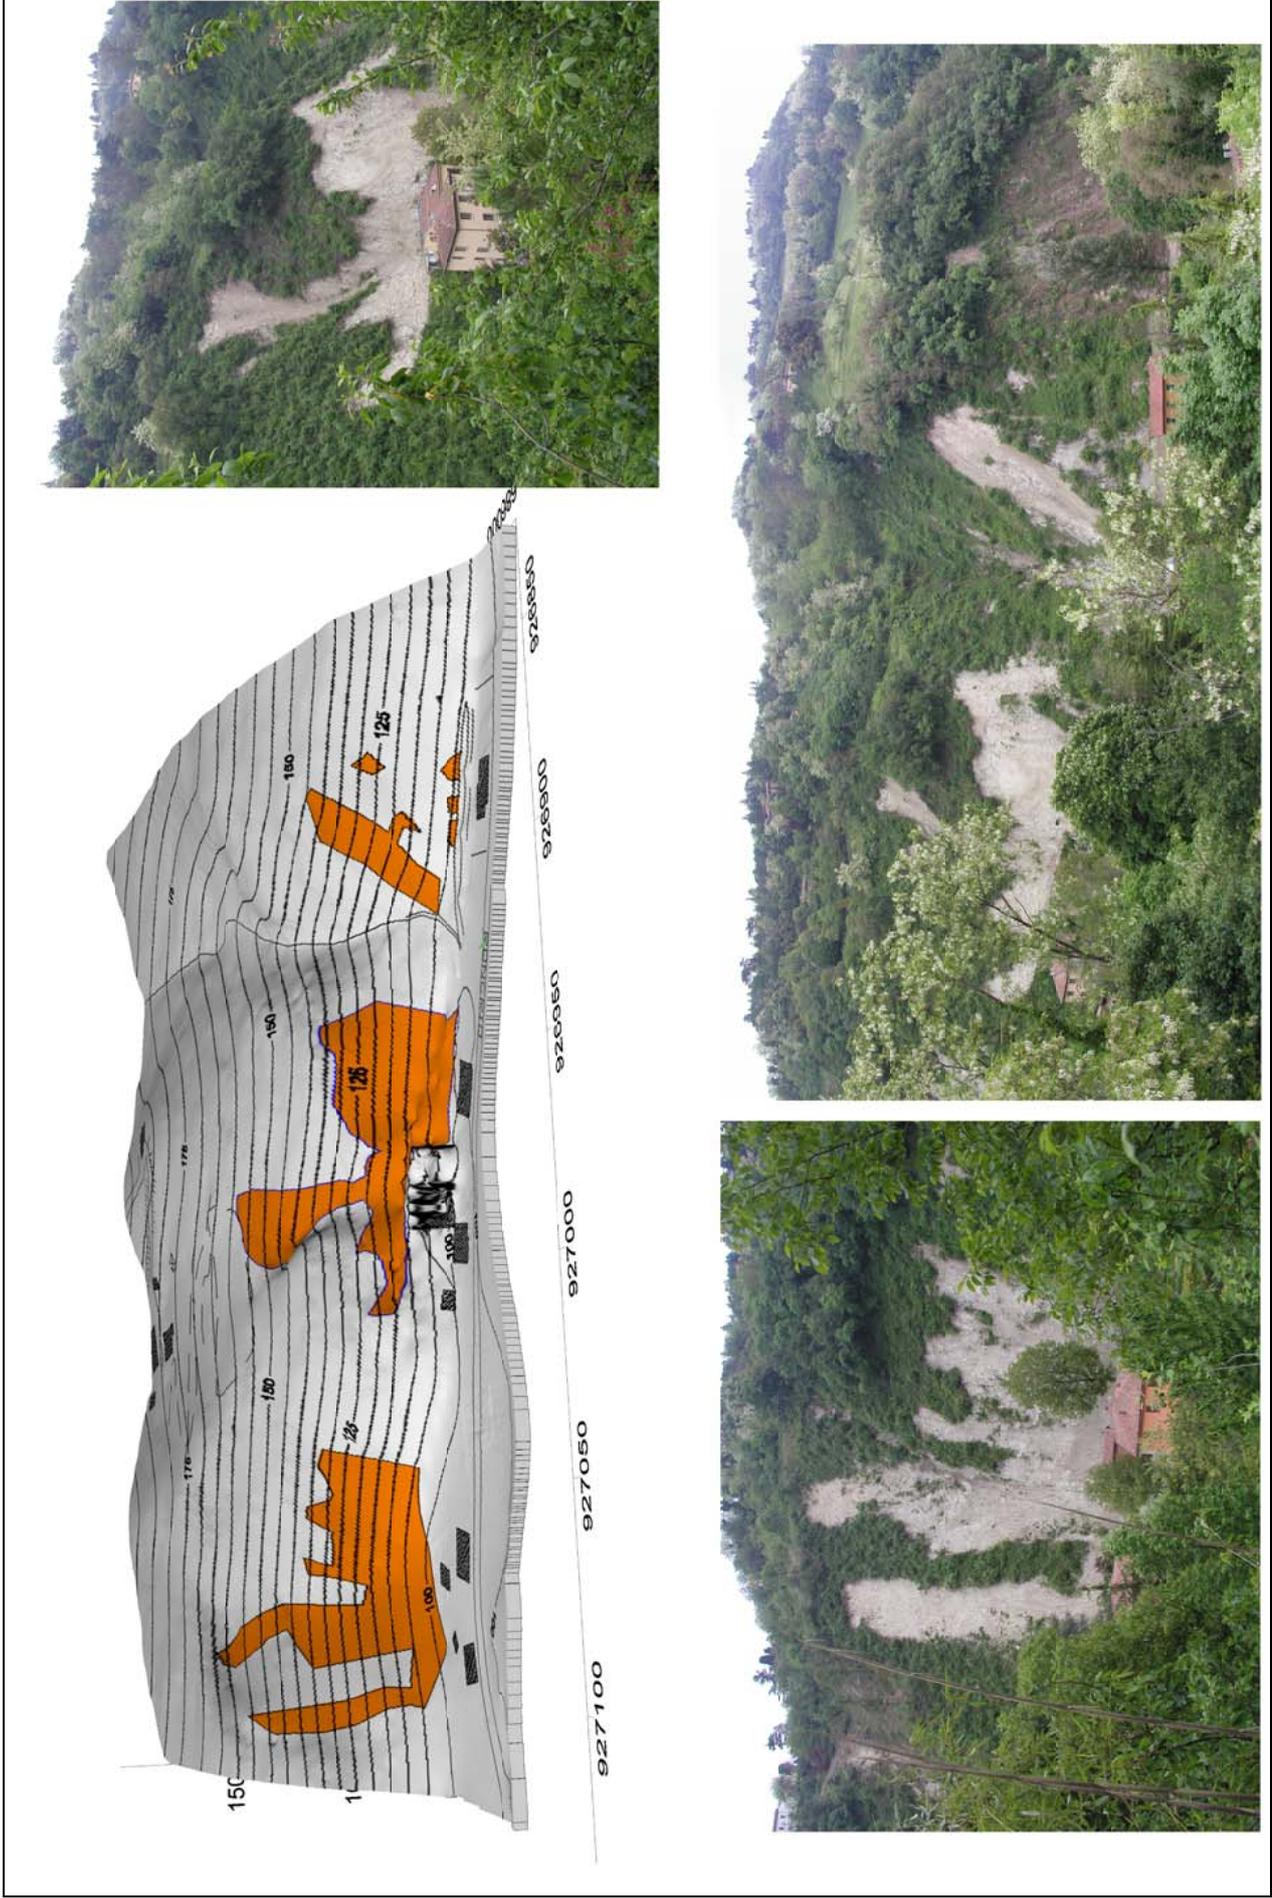
Fig. 18 – Modello tridimensionale del versante orientale del Tottente Aposa vista da Via Roncricio

Lungo tali pendici si sviluppa una folta vegetazione costituita da alberi ad alto fusto, mentre nella porzione basale del versante sono presenti edifici adibiti a civile abitazione. Tali movimenti gravitativi, che si sono sviluppati a partire Novembre 2001, sono avvenuti prevalentemente in concomitanza di precipitazioni a

carattere nevoso, e si ritiene quindi che siano stati innescati direttamente dall'appesantimento determinato dalla neve sugli alberi che, non potendo sfruttare un sufficiente ancoraggio al substrato, sono franati a valle coinvolgendo anche l'esigua copertura vegetale ed esponendo estese superfici rocciose agli agenti atmosferici. Successivamente si è rilevato il distacco dalle pareti rocciose di blocchi litoidi anche di notevoli dimensioni che raggiungono la porzione basale del versante.

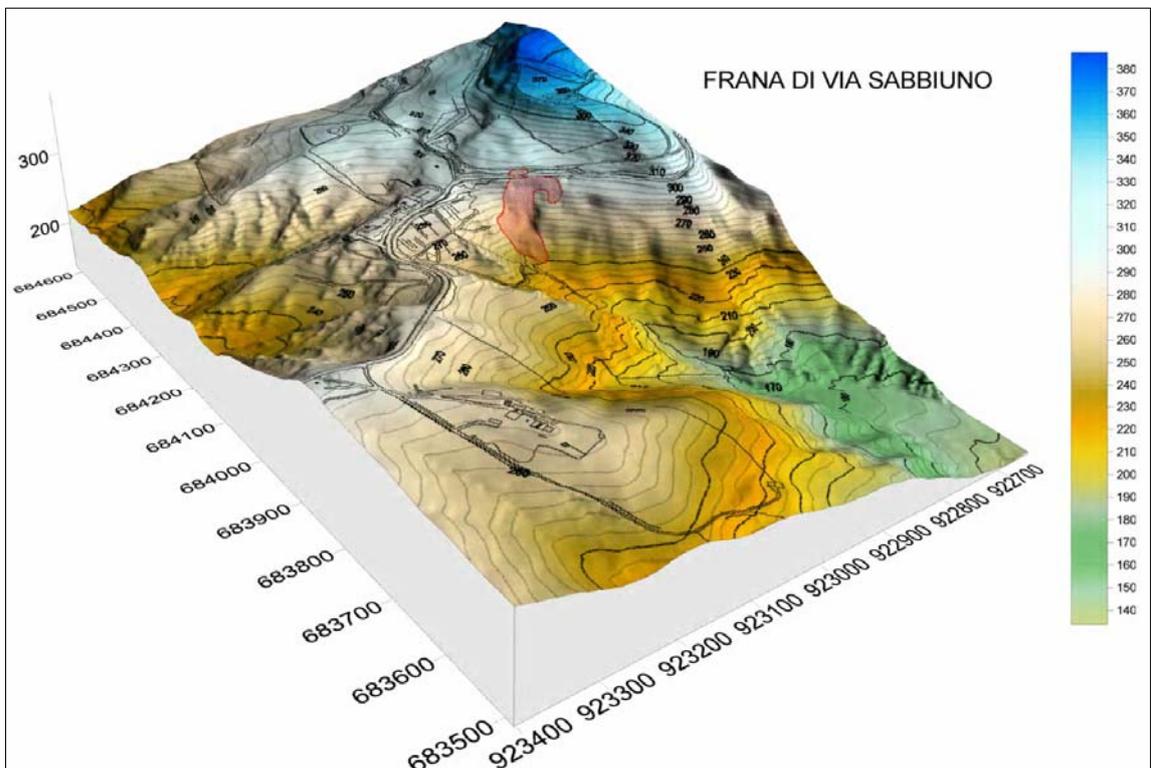
Fig. 21 – Modello tridimensionale della frana di Via Sabbiuono

ridosso del limite di affioramento delle argille varicolori, caratterizzate, per la loro stessa natura litologica, da pendenze meno elevate ed da forme erosive concentrate come i calanchi.

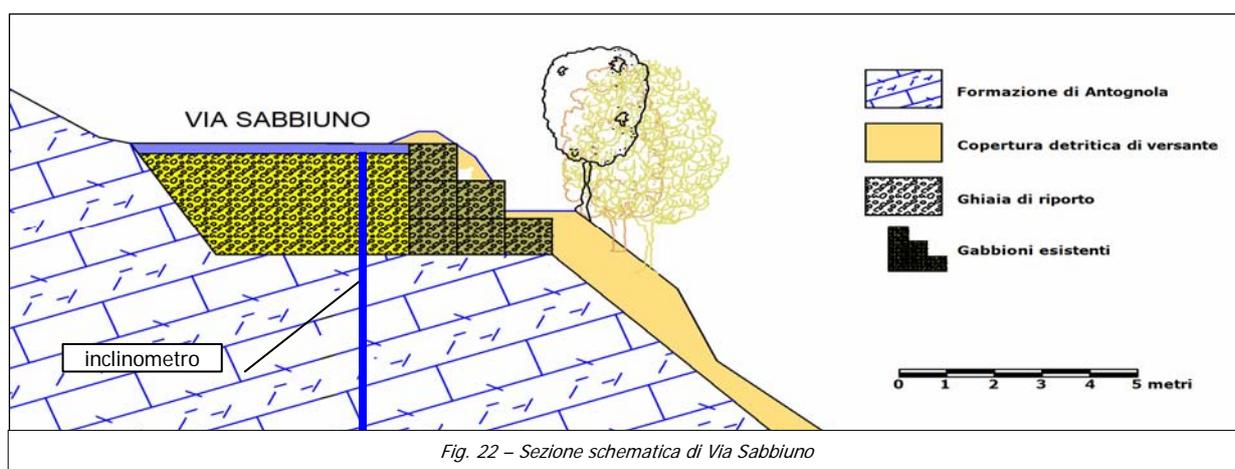
Nel 2004 l'Amministrazione Comunale ha attivato sull'area una specifica azione di monitoraggio al fine di verificare eventuali interferenze tra movimento franoso e la strada Comunale, attraverso periodici rilievi topografici e la posa di un inclinometro sulla sede stradale (Fig.22).

Dalle misure effettuate risulta che Via Sabbiuno risulta stabile e non vi sia di conseguenza alcun risentimento dei fenomeni franosi presenti immediatamente a valle.

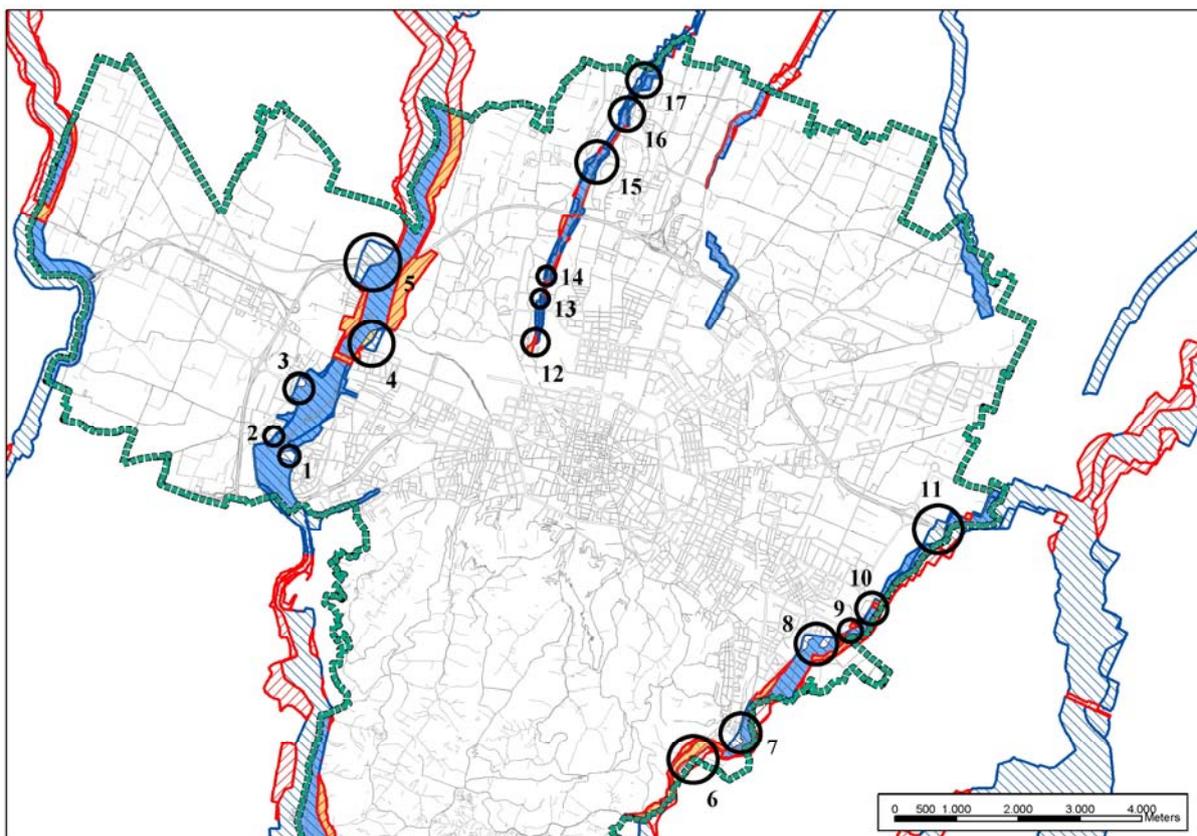
Fig. 24 – Quadro d'insieme delle modifiche proposte delle fasce fluviali

Sono state eseguite verifiche delle perimetrazioni delle fasce fluviali del PTCP nell'ambito del territorio urbanizzato del Comune di Bologna, proponendo n° 17 modifiche da apportare a tali fasce, di cui n° 5 sul Fiume Reno, n° 6 sul Torrente Savena e n° 6 sul Navile (Fig. 24) ed analizzate di seguito.

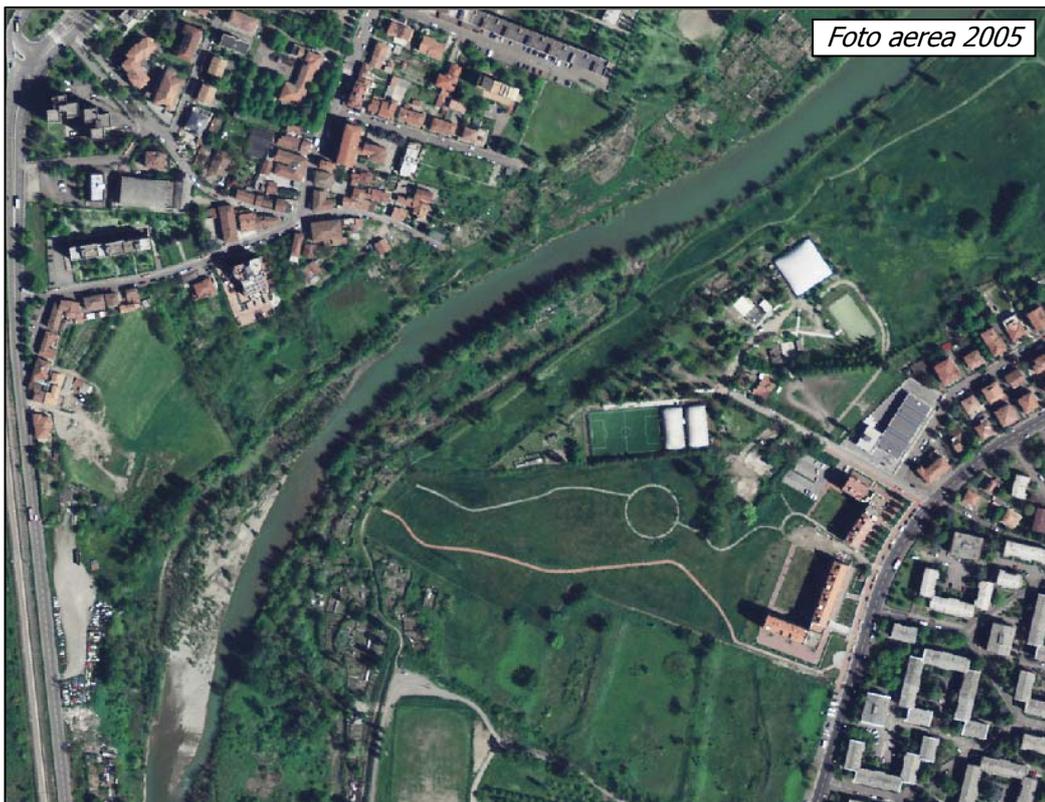
**SCHEMA ZONA 1 - 2 RENO – MODIFICA FASCIA DI TUTELA FLUVIALE**

Si tratta di una riduzione della fascia di tutela fluviale di ridosso di Via dell'Arcoveggio, Via delle Fonti e Via di Corticella per adeguamento al territorio urbanizzato.

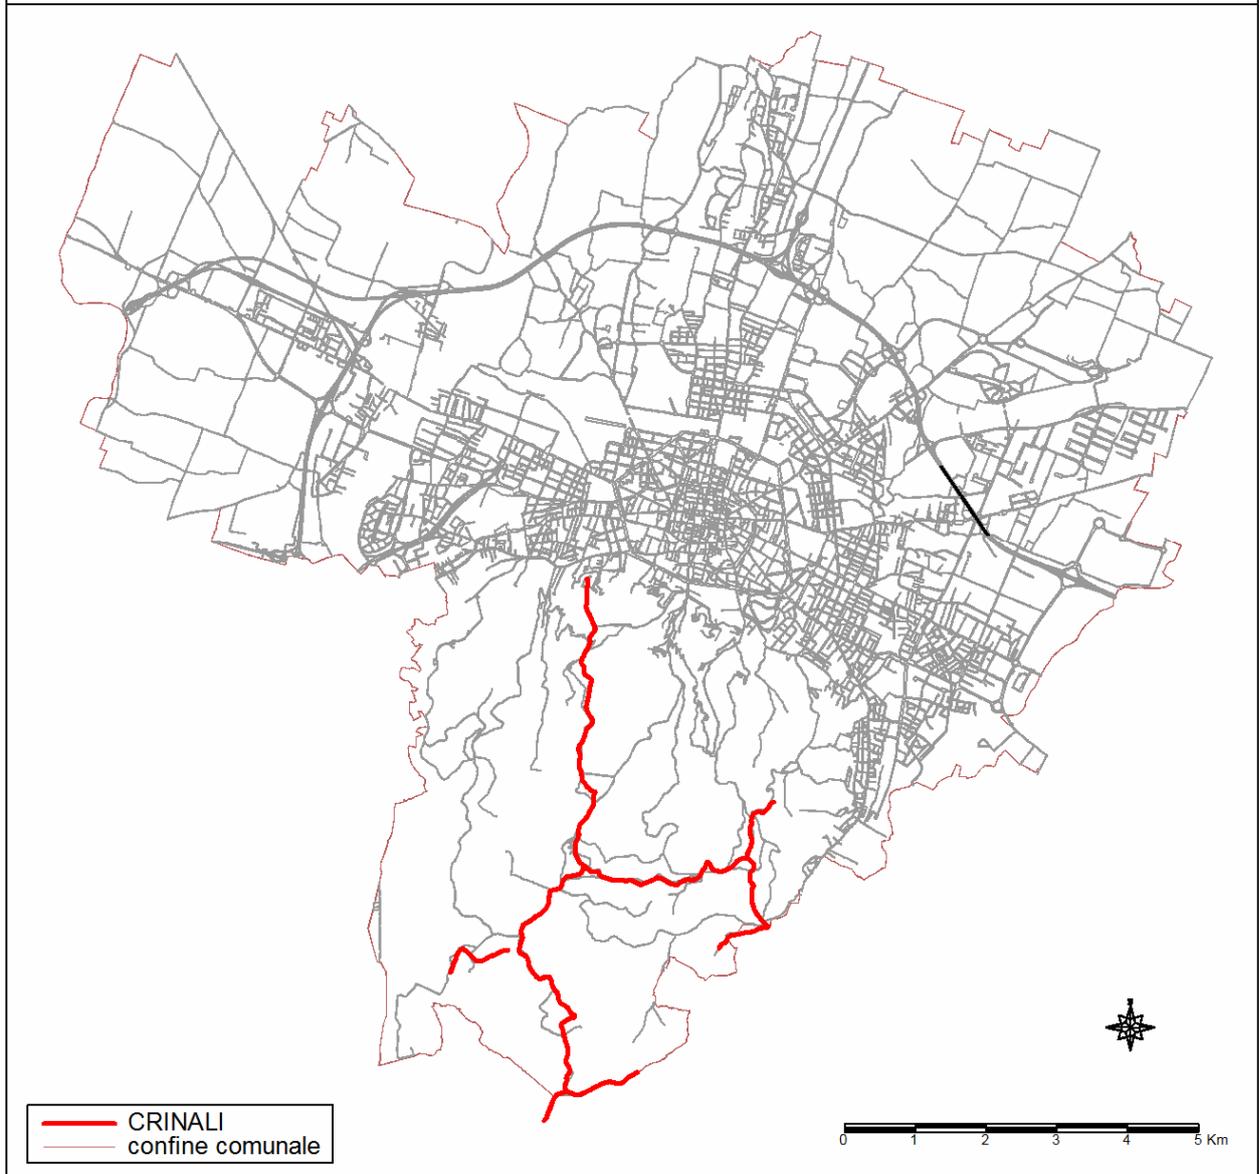
Fig. 25 – Crinali individuati sulla tavola 1 del PTCP

CRINALI DI VALORE PAESISTICO-AMBIENTALE AI SENSI DEL COMMA 3 DELL'ART. 7.6 DEL PTCP

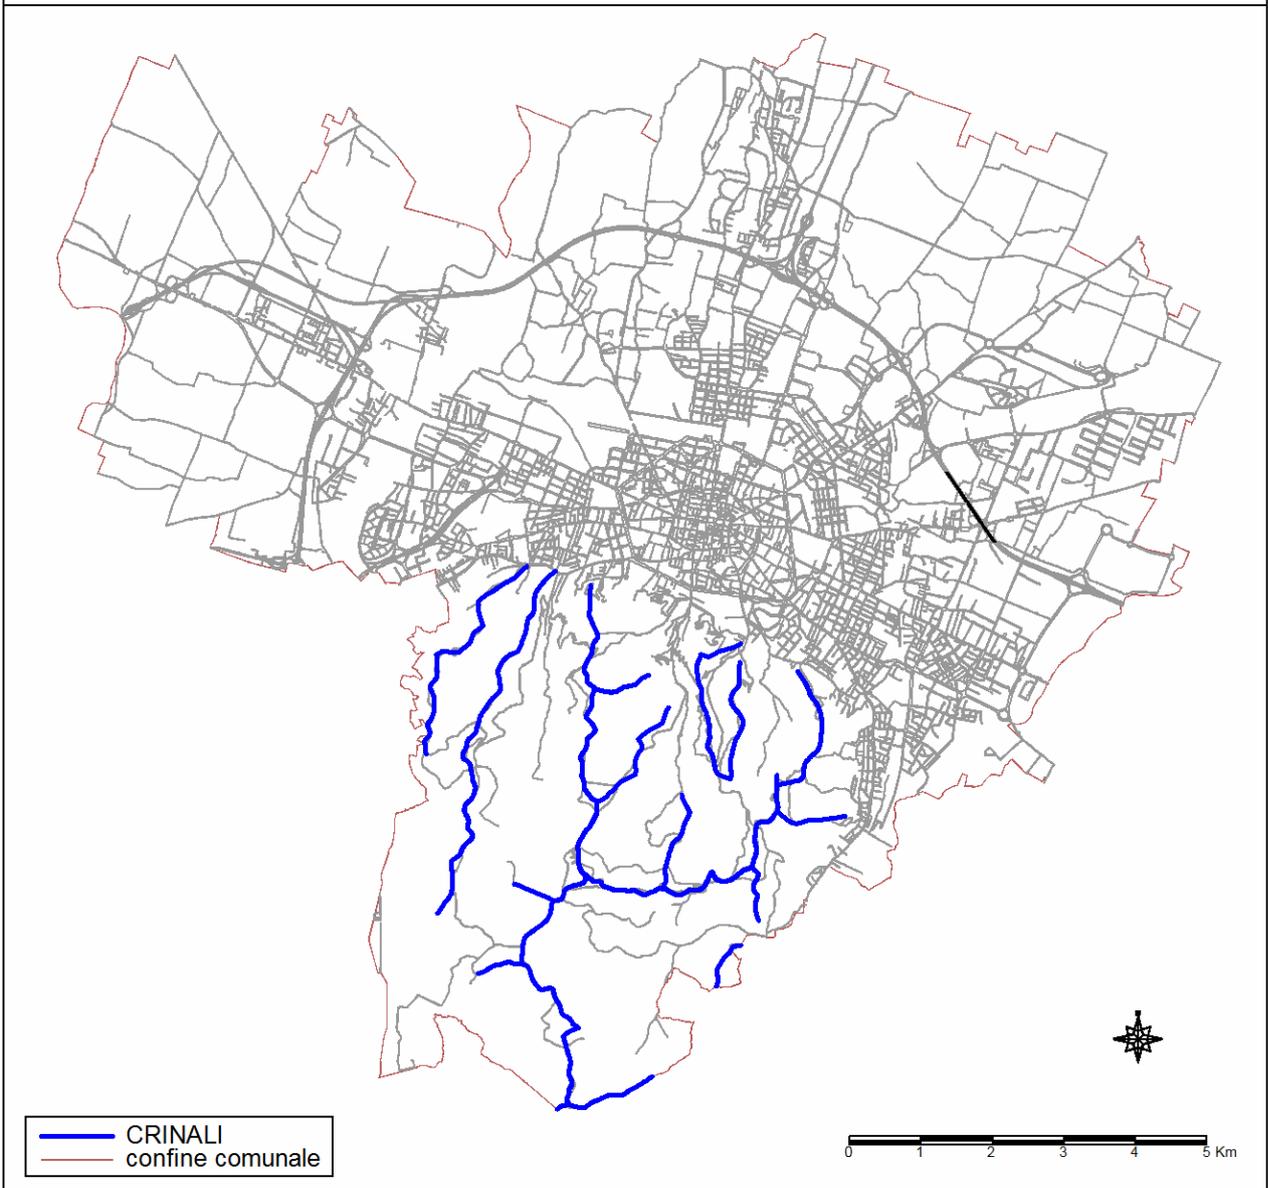
Fig. 26 – Crinali individuati dal PSC

## CRINALI DA TUTELARE AI SENSI DEL COMMA 3 DELL'ART. 7.6 DEL PTCP

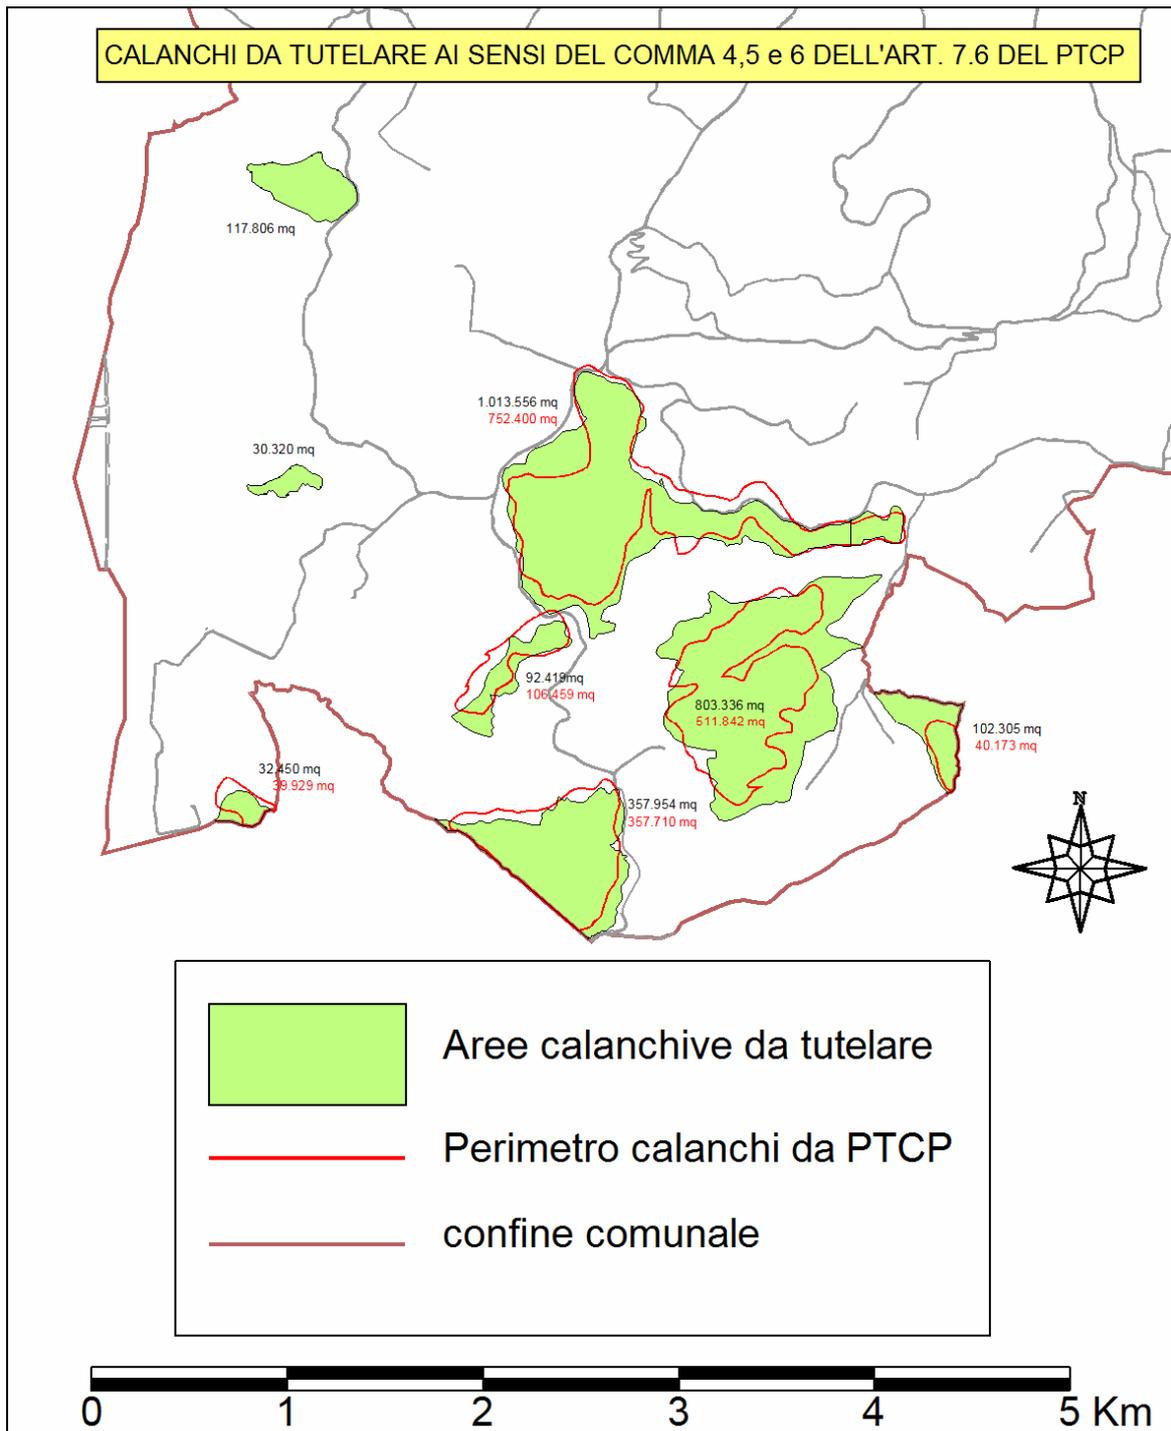
Fig. 27 – Proposta di modifica di perimetrazione dei calanчивi

Per quanto concerne i calanchi lo studio geologico allegato al quadro conoscitivo aveva provveduto a perimetrare le aree calanchive, utilizzando direttamente le foto aeree e la cartografia Tecnica Regionale in scala 1:5.000 con un controllo mediante sopralluoghi in sito. In fig. 27 viene riportato il confronto tra i perimetri così ottenuti e quelli contenuti nel PTCP, evidenziando come i nuovi perimetri comportino un incremento delle aree calanchive da tutelare pari a circa il 40% passando da 181 ha a 255 ha.

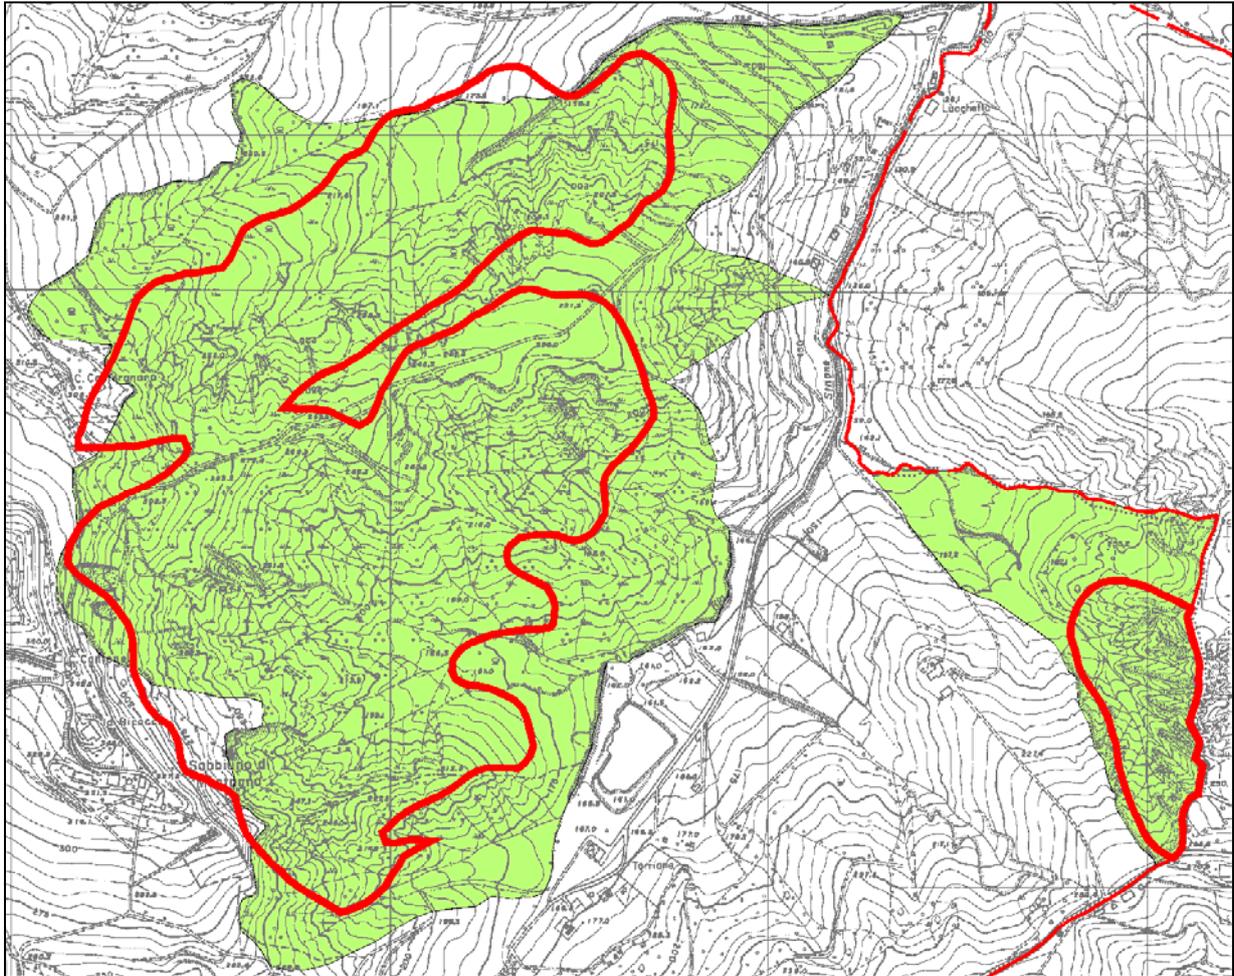
Fig. 28 – Calanchi di via Torriane in scala 1:10.000 (in verde la perimetrazione proposta, con il tratto rosso la perimetrazione da PTCP).

Nelle figure seguenti (Fig. 28, 29, 30, 31 e 32) sono riportati su base topografica desunta dalla CTR in scala 1:5.000, l'individuazione delle aree calanчивe da PSC ed il confronto con il perimetro del PSC (Calanчивi di Via Torriane, Paderno, Sabbiuono, e di loc. Roncaglia). Probabilmente il PTCP ha desunto direttamente tali perimetri da quelli del PTPR, che in relazione alla scala di analisi presentano evidenti problemi di georeferenziazione oltre che una notevole approssimazione.

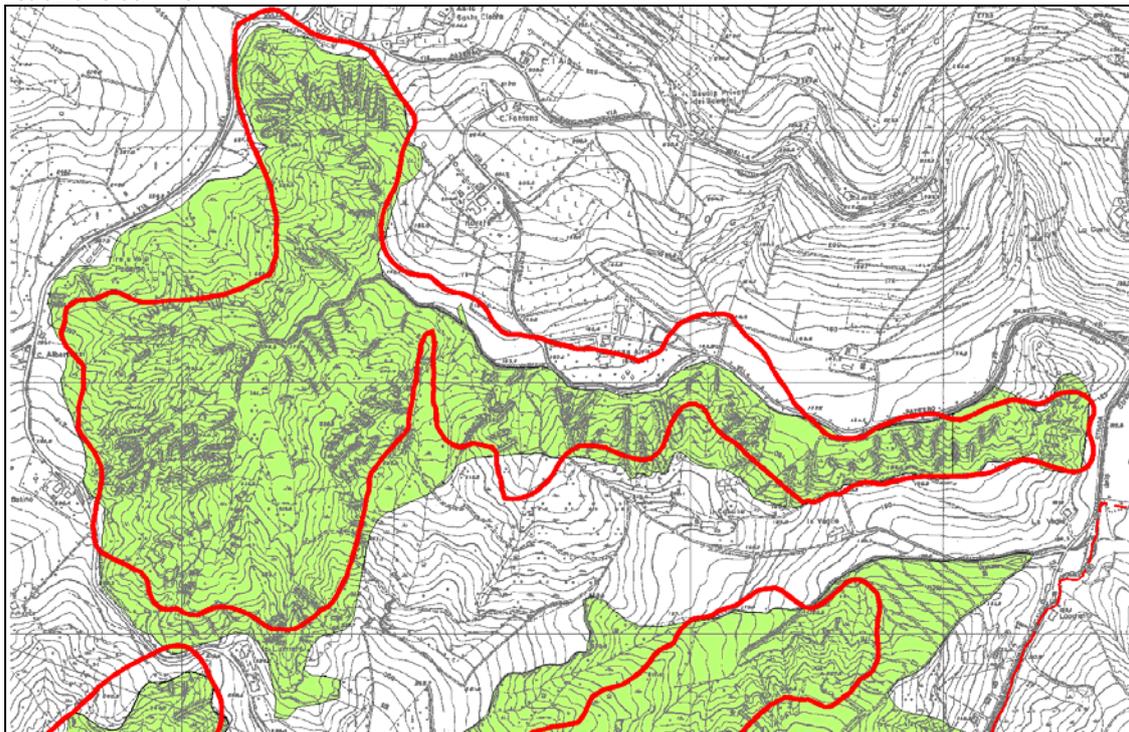
Fig. 29 – Calanchi di Paderno 1:15.000 (in verde la perimetrazione proposta, con il tratto rosso la perimetrazione da PTCP).

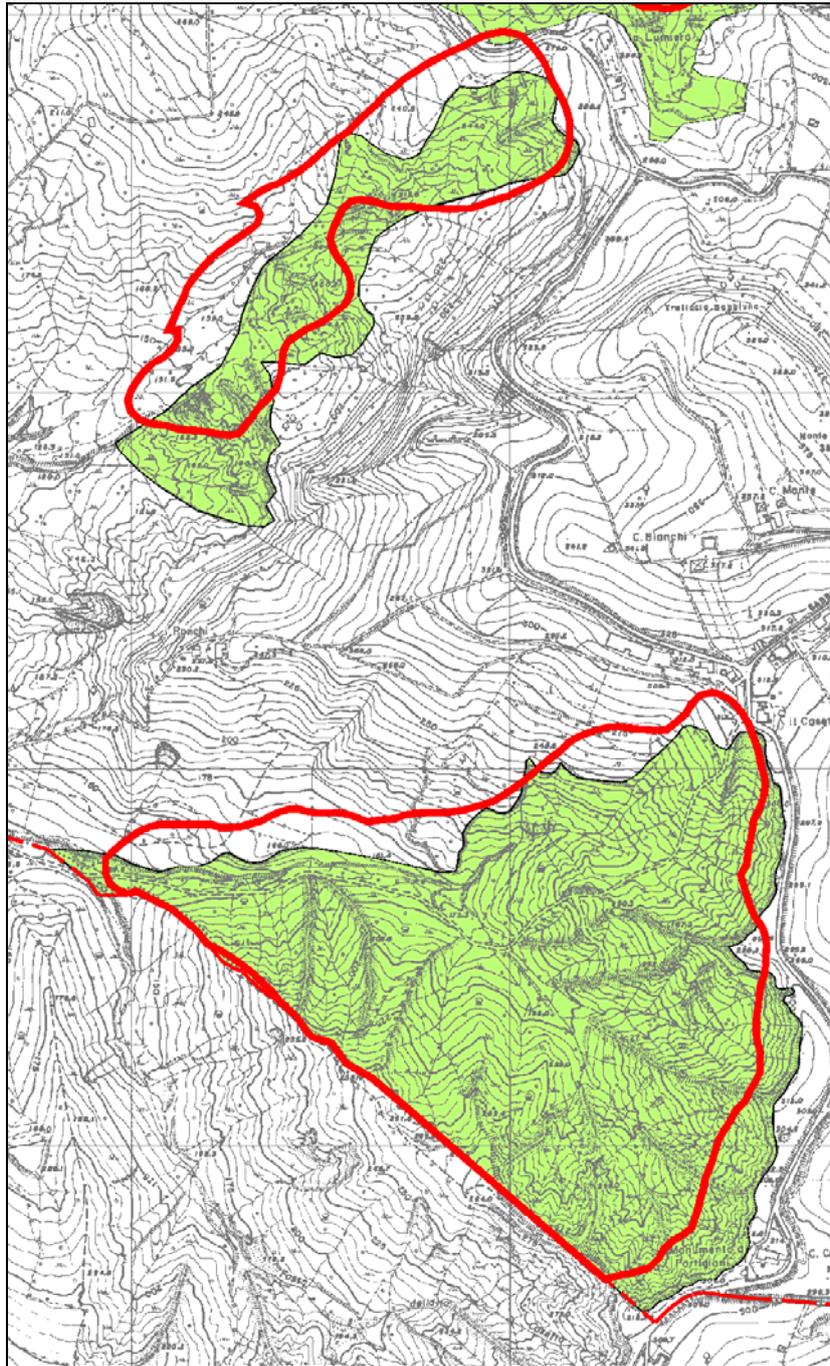
*Fig. 30 – Calanchi di Sabbiano 1:10.000 (in verde la perimetrazione proposta, con il tratto rosso la perimetrazione da PTCP.*

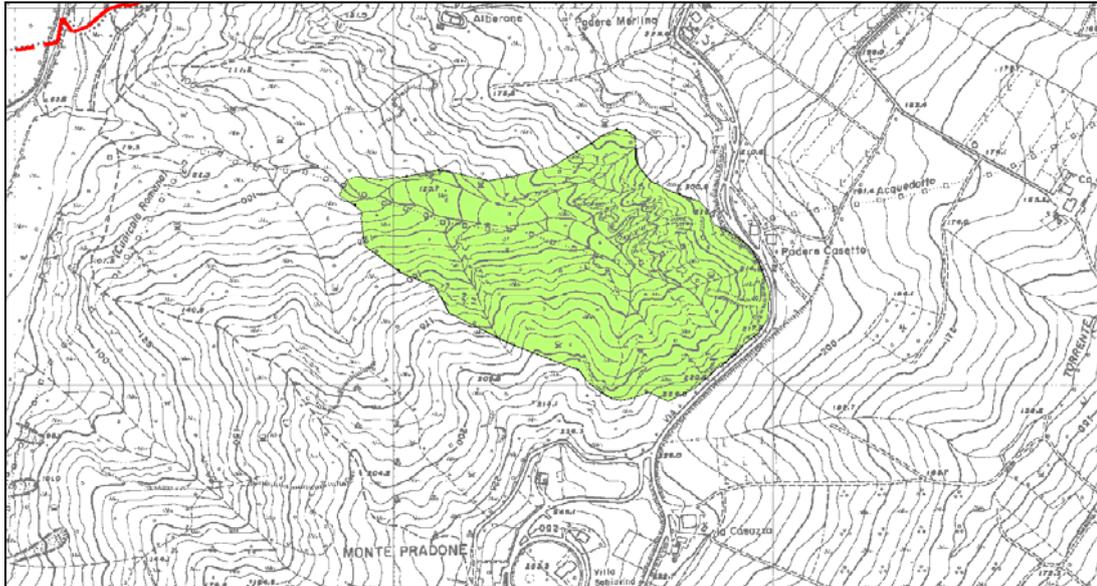
Fig. 33 – Calanchi Loc. Monte Pradone - scala 1:10.000 (in verde la perimetrazione proposta).

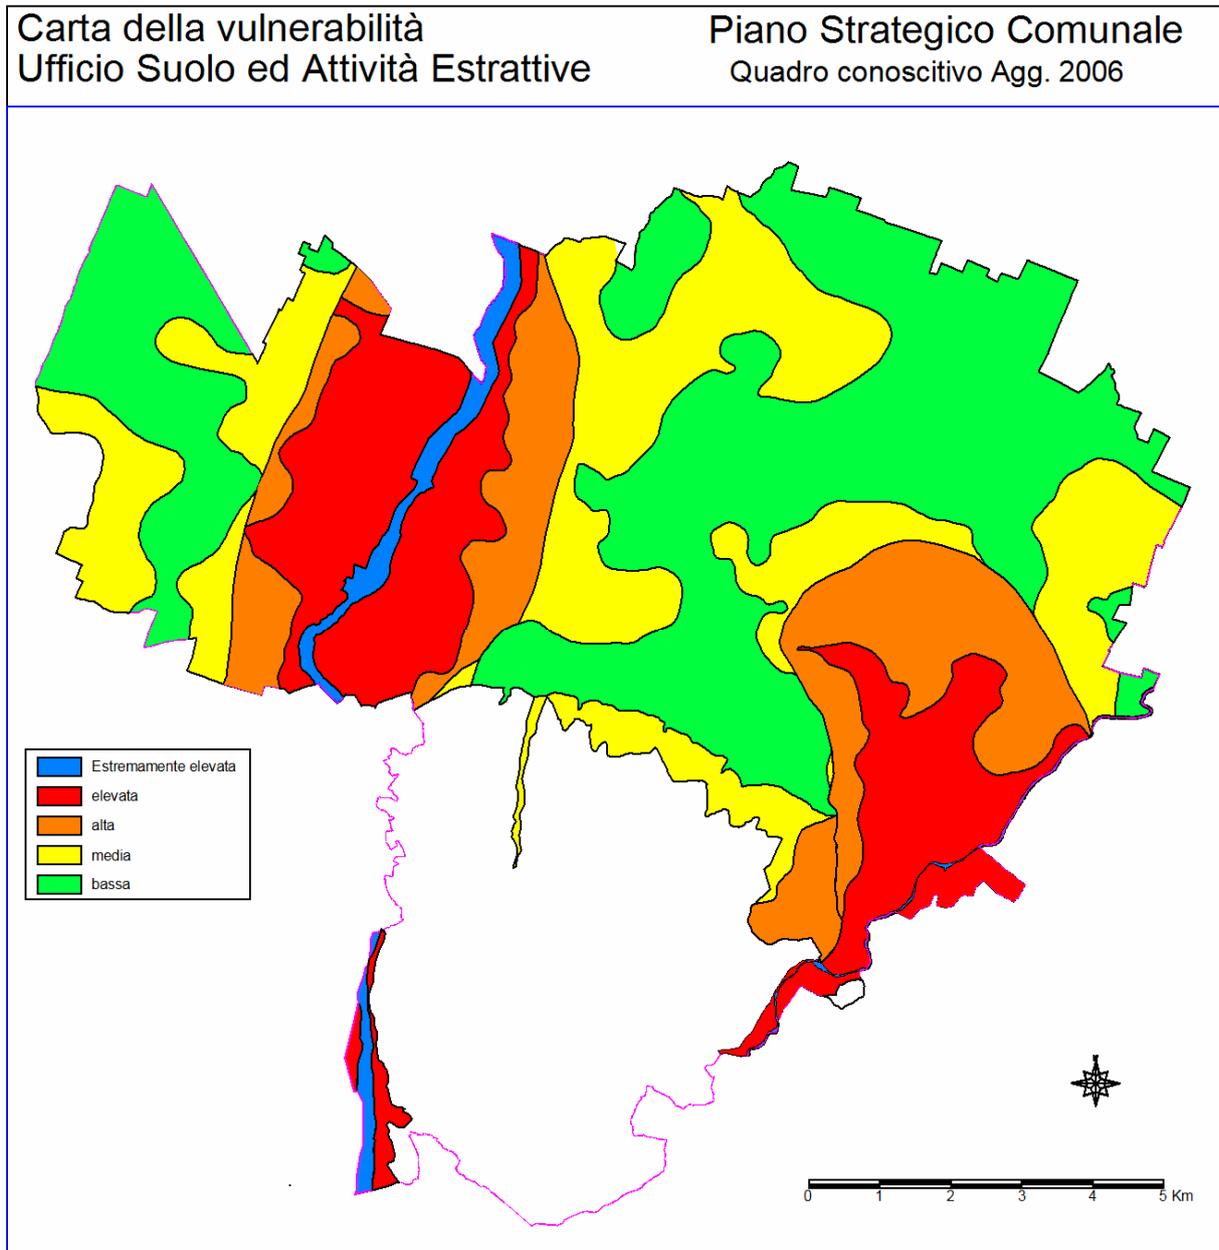
Fig. 36 – Vulnerabilità degli acquiferi aggiornata

Si è effettuato un aggiornamento della cartografia della vulnerabilità degli acquiferi, ricomprendendo nella valutazione, effettuata con la stessa metodologia ampiamente descritta nella relazione geologica del quadro conoscitivo, le aree poste a ridosso del margine collinare in cui affiorano di depositi permeabili dell'unità denominata "sabbie gialle di Imola", della formazione gessoso solfifera e dei depositi alluvionali grossolani del Torrente Ravone che sono da ritenere in connessione con gli acquiferi dell'alta pianura. Il risultato viene riportato nella Figura 36 e sulla tavola H.

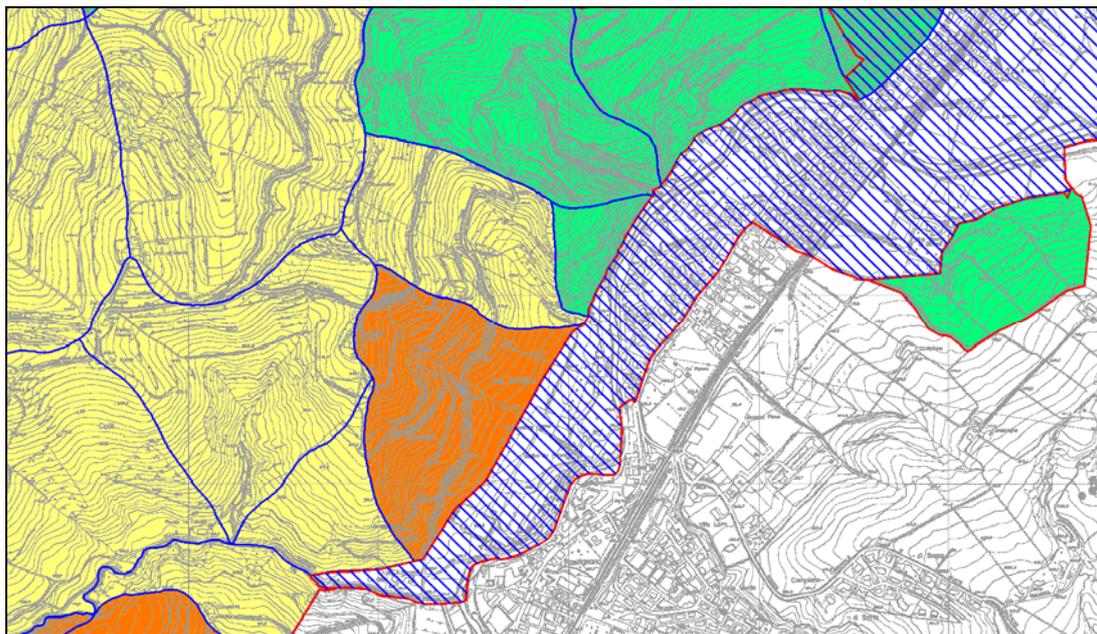
*Fig. 40. Modifiche apportate nella perimetrazione dei terrazzi del Torrente Savena (scala 1:20.000) – (sulla tavola 2 originaria viene riportato con linea blu a tratteggio la perimetrazione modificata dei terrazzi alluvionali del Torrente Savena.*
